## 福島第一原子力発電所現地確認報告書

令和2年11月30日（月）

5／6号機北側造成地（大型廃棄物保管庫建設予定地及び減容処理設備建設予定地）

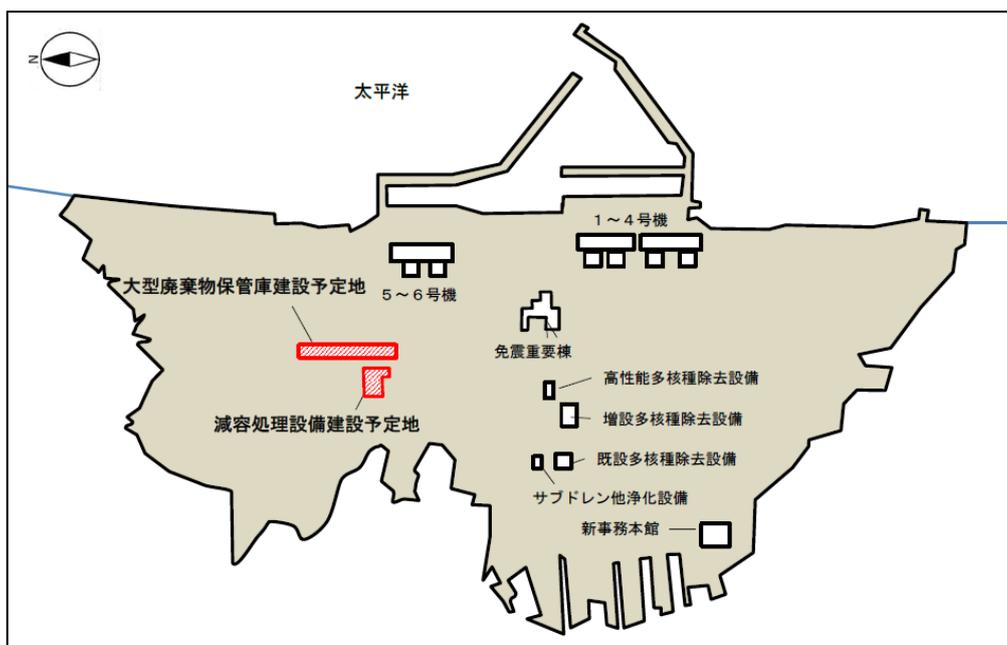
(図1) 福島第一原子力発電所構内概略図

前回（9月18日）に引き続き、敷地北側の造成地において進められている大型廃棄物保管庫の建設工事の状況を確認した。（図1）

前回 (9月18日) に引き続き、敷地北側の造成地において進められている減容処理設備建設工事の状況を確認した。(図1)
