福島第一原子力発電所現地確認報告書

6号機廃棄物処理建屋大物搬入口付近

6号機廃棄物処理建屋大物搬入口前における水の漏えい

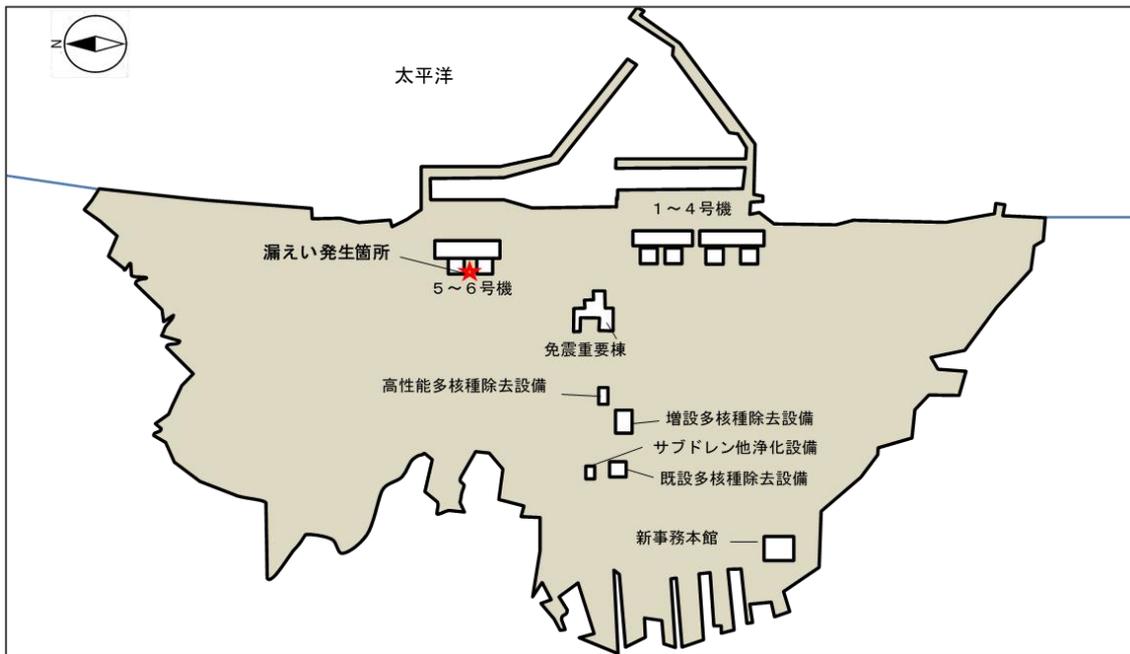
(図1) 福島第一原子力発電所構内概略図

12月4日午後11時5分頃、ケーブル洞道^{※1}に設置されていた仮設ポンプの電源ケーブルを誤ってコンセントに差し込んだことに伴い、ケーブル洞道内に溜まっていた水が6号機廃棄物処理建屋大物搬入口前のコンクリート面及び側溝に漏えいする事象が発生したことから漏えい水の回収状況等を確認した。（図1、写真1）
