## 福島第一原子力発電所現地確認報告書

サブドレン集水設備No. 4 中継タンク内における油分確認の事象

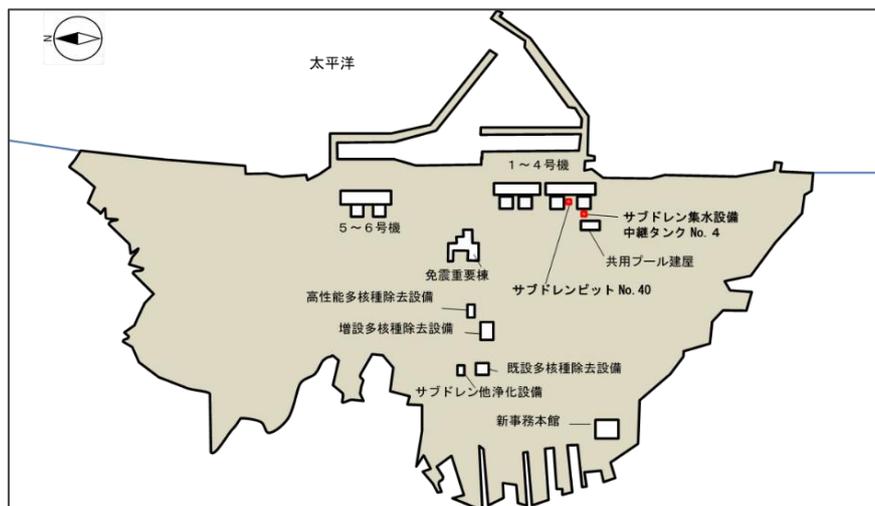
(図1) 福島第一原子力発電所構内概略図

その後、同系統のサブドレンピット（全8ピット）から水を採取し分析したところ、サブドレンピット No. 40 から油分が検出されたことから、中継タンク並びにサブドレンピット No. 40 周囲の状況を確認した。（図1、2）
