福島第一原子力発電所現地確認報告書

- 1 確認日
令和2年12月16日（水）
- 2 確認箇所
淡水化装置（RO3）
- 3 確認項目
淡水化装置（RO3）ウルトラフィルタ出口処理水配管からの漏えいの対応状況

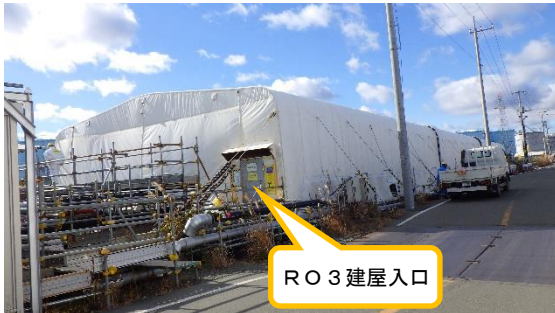
(写真1)
RO3 建屋の外観 (北東側から撮影)

11月21日に発生した淡水化装置（RO3）（以下「RO3」という。）のウルトラフィルタ^{※1}（以下「UF」という。）出口処理水配管のドレン配管接続部からの漏えい^{※2}の対応状況について確認した。（図1、写真1）
