福島第一原子力発電所現地確認報告書

令和3年1月18日（月）

5／6号機北側造成地（大型廃棄物保管庫建設現場及び減容処理設備建屋建設予定地）

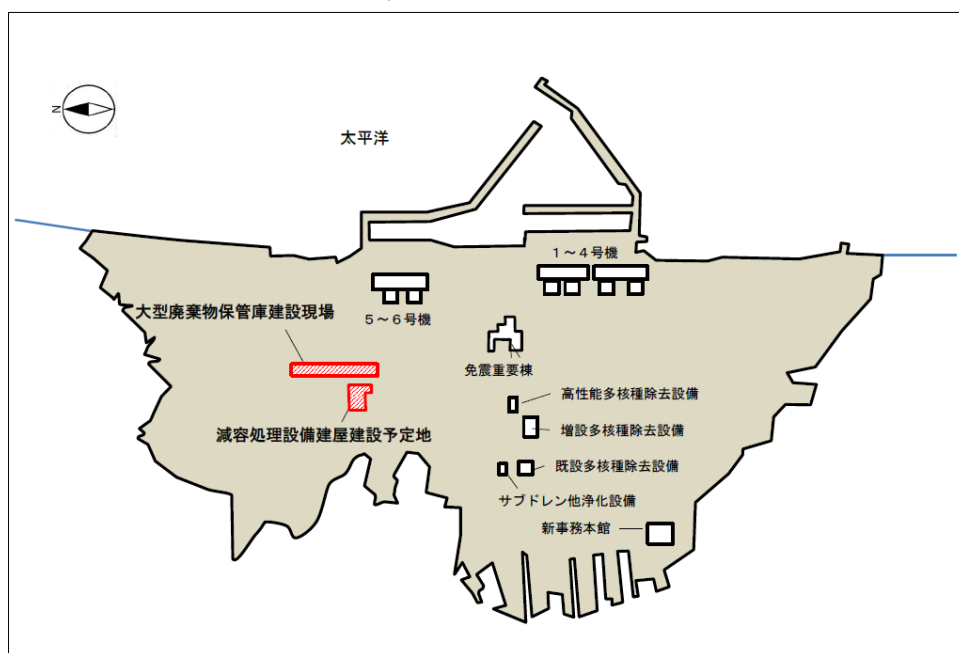
（図1） 福島第一原子力発電所構内概略図

なお、前回（令和2年11月30日）は全3工区（北工区、中工区、南工区）のうち北工区において鉄骨の組立作業が開始されていた。（図1）

発電所内から発生する瓦礫類のうちコンクリート及び金属の減容処理設備建屋の建設工事が、敷地北側で進められていることから進捗状況を確認した。(図1)
