## 福島第一原子力発電所現地確認報告書

令和3年2月15日（月）

地震発生後の状況確認

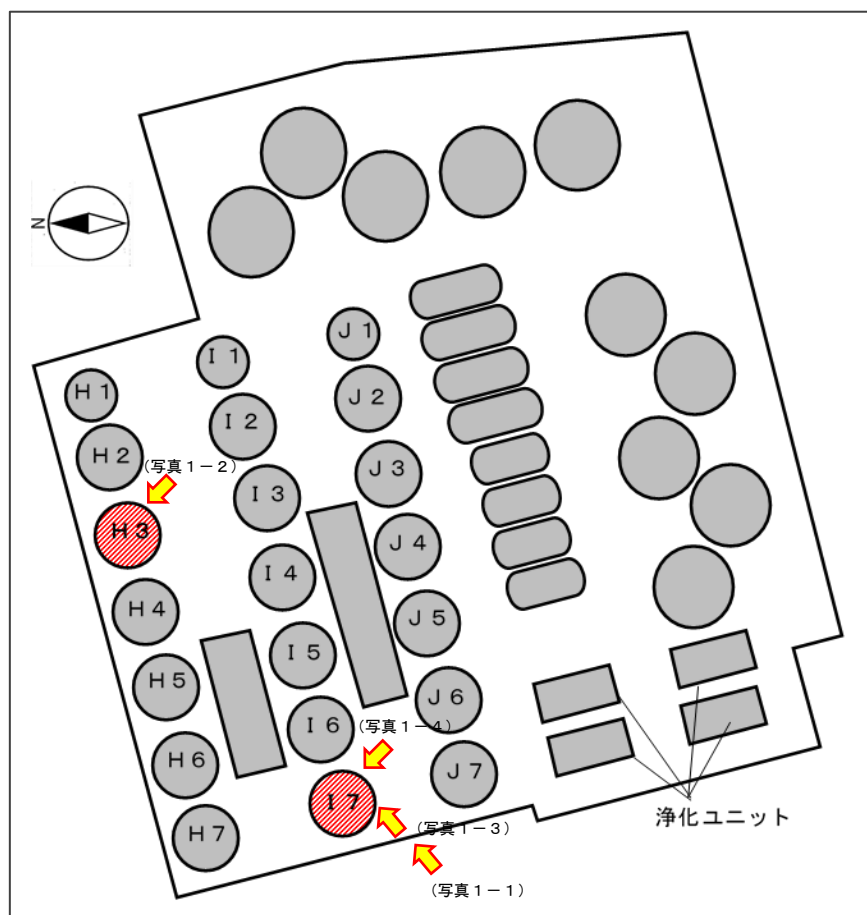
(図2) F1タンクエリア概略図

- ・ 5/6号機で発生する滞留水を貯留・処理しているF 1 タンクエリアにはフランジ型タンクが21基、溶接型タンクが10基設置されており、東京電力による地震後の現場パトロールにより、フランジ型タンク2基（H3、I7タンク）のフランジ部から漏えいが確認された。現地確認時、H3タンクについてはタンク内に貯留されていた水の移送が終了したことから漏えいは停止しており、I7タンクについては水の移送が開始されていないことから漏えいは継続していたが、漏えい水拡大防止対策として受けパンが設置されるとともに、漏えい箇所の周囲にはシート養生が施されていた。
