福島第一原子力発電所現地確認報告書

- 1 確認日
令和3年3月16日（火）
- 2 確認箇所
サイトバンカ建屋2階
- 3 確認項目
サイトバンカ建屋内貯蔵プールの調査状況
- 4 確認結果の概要

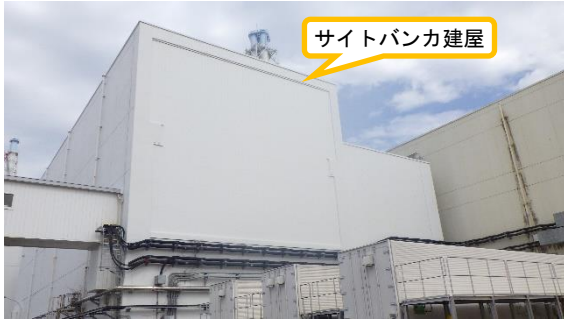
(写真1-1)
サイトバンカ建屋外観
(南西側から撮影)

サイトバンカ建屋内にある貯蔵プールについては、東日本大震災以前から制御棒等の高線量の機器が保管されている。1～3号機原子炉建屋内にある使用済燃料プール（以下、「SFP」という。）にも同様の機器が保管されており、SFP内から高線量の機器を取り出した後の搬出先の確保が検討されており、搬出先の候補であるサイトバンカ建屋内貯蔵プールの健全性を確認する調査が実施されていることから状況を確認した。（図1、写真1）
