福島第一原子力発電所現地確認報告書

令和3年3月22日（月）

- （1）既設淡水化装置（RO-3）の停止に伴う点検作業の状況
- （2）令和3年3月20日に発生した地震後の状況確認

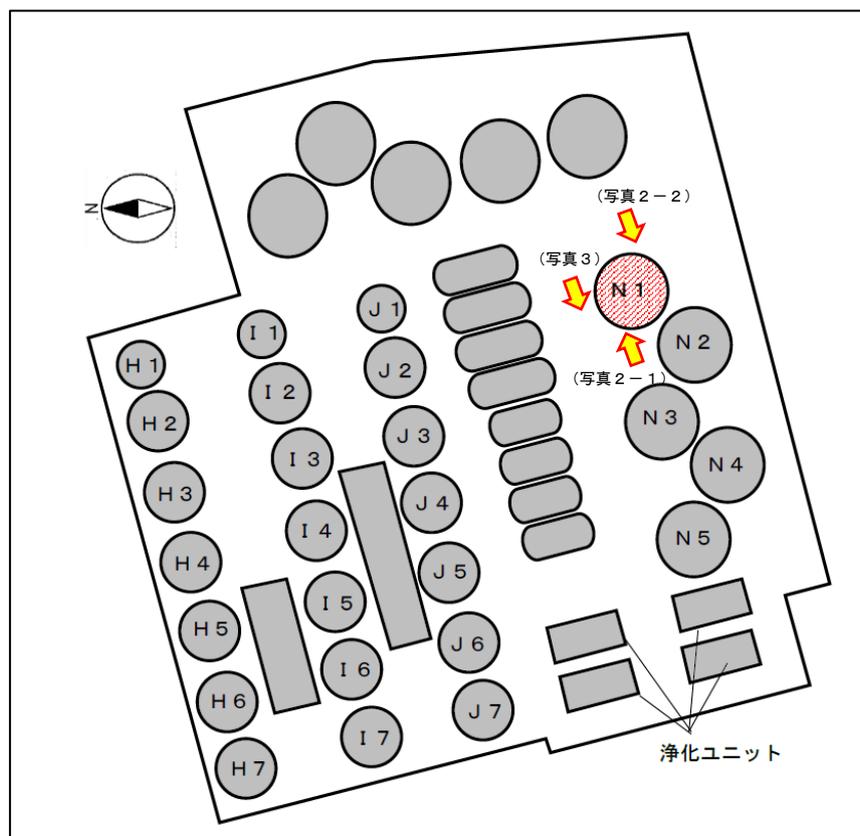
(図2) Fタンクエリア配置図

令和3年3月20日18時9分頃、宮城県沖を震源とする地震（マグニチュード6.9）が発生し、この地震によりF1タンクエリアのN1タンクが最大7mm程度滑動したとのことであったため、状況を確認した。（図1、2）
