## 福島第一原子力発電所現地確認報告書

- 1 確認日  
令和3年7月16日（金）
- 2 確認箇所  
Dタンクエリア
- 3 確認項目  
33.5m盤への地震計の設置状況
- 4 確認結果の概要

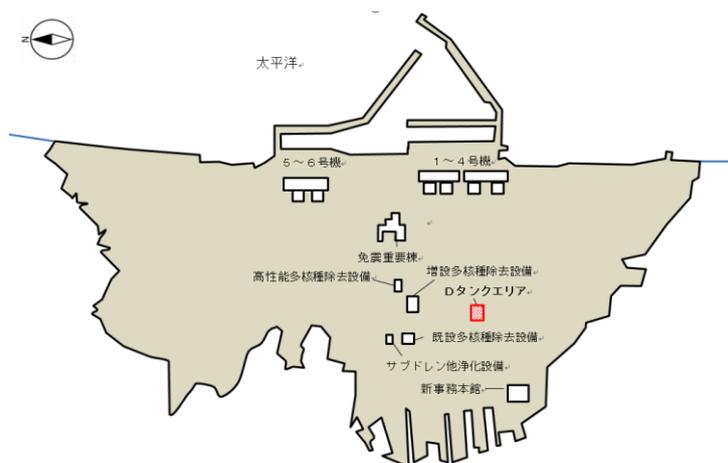
(図1) 福島第一原子力発電所構内概略図

令和3年2月13日の福島県沖を震源とする地震では、33.5m盤上に設置されているALPS処理水を貯蔵しているタンクに滑動（位置ずれ）が生じ、タンク同士を連結している連結管の一部にメーカーが想定する以上のずれが生じた。これらを踏まえ、東京電力では33.5m盤上の各種設備の健全性評価や知見の拡充等を目的として33.5m盤エリアに地震計を設置し、地震観測を実施することとしており、今回、その状況を確認した。併せて、Dタンクエリアにおける滑動とその後の対応状況も確認した。（図1）
