福島第一原子力発電所現地確認報告書

- 1 確認日
令和3年7月20日（火）
- 2 確認箇所
瓦礫類一時保管エリアA1
- 3 確認項目
瓦礫類一時保管エリアA1整備工事の状況
- 4 確認結果の概要

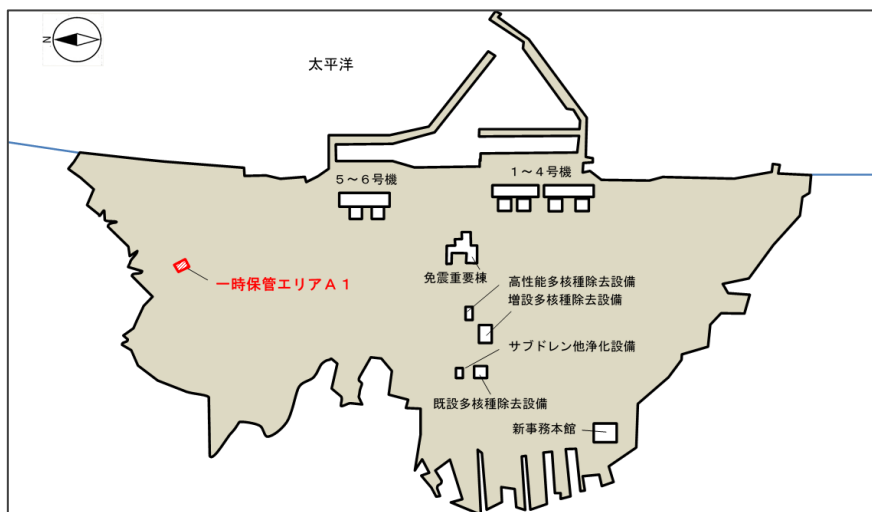
(図1) 福島第一原子力発電所構内概略図

東日本大震災以降、30mSv/h以下の瓦礫類を一時保管するためのエリアとして運用されていた瓦礫類一時保管エリアA1（以下「一時保管エリアA1」という。）は低線量率の瓦礫類を保管するためのエリアに転用が予定されている。前回確認時（[令和3年6月28日](#)）、同エリアを覆っていたテントを解体する準備作業が開始されていたことから、作業の進捗状況を確認した。（図1）
