## 福島第一原子力発電所現地確認報告書

令和3年8月25日（水）

- ・新事務本館、物揚場排水路（簡易放射線検知器設置箇所付近）
- ・物揚場、東波除提

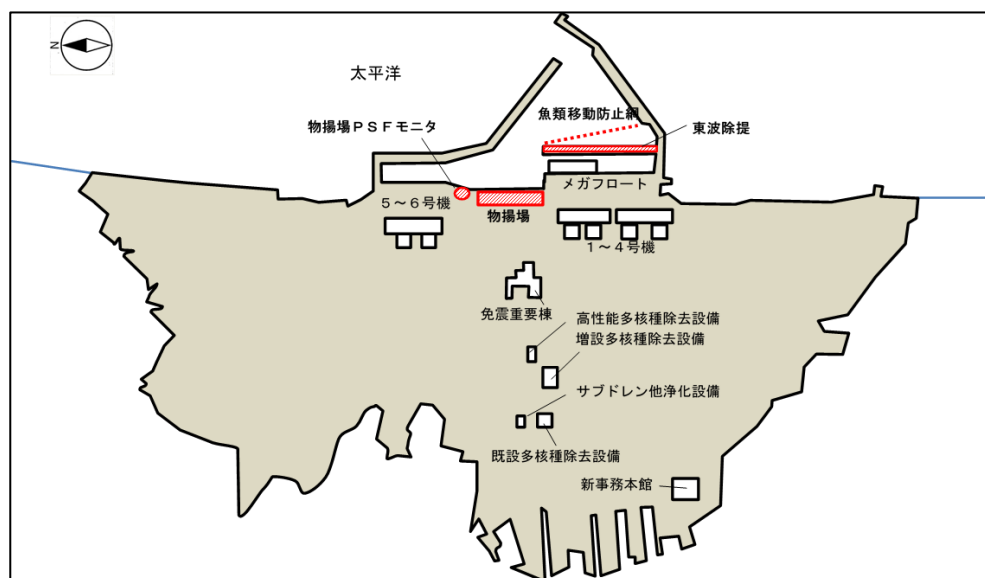
(図1) 福島第一原子力発電所構内概略図

東京電力では、令和3年3月2日に物揚場排水路に設置している簡易放射線検知器（以下「P S Fモニタ」という。）において高警報が発生した以降、P S Fモニタの指示値について監視を強化<sup>\*1</sup>しているが、本日（8月25日）9時8分に物揚場排水路P S Fモニタの指示値（ベータ+ガンマ放射能濃度）が高警報設定値の1,500Bq/Lに対して、750Bq/Lを超えたとの情報があったことから、P S Fモニタの指示値や物揚場排水路の状況を確認した。（図1）

- ・物揚場排水路P S Fモニタの指示値は、降雨が強くなった9時頃から急上昇して9時23分に最大値985Bq/Lを示したが、その後は降下しており指示値の上昇は一時的なものであった。  
なお、P S Fモニタ指示値確認時の9時52分には426Bq/Lと750Bq/Lを下回り、13時10分に確認した時点では16.7Bq/Lを示していた。
- ・物揚場排水路に設置されている弁別型P S Fモニタ<sup>\*2</sup>のベータ+ガンマ放射能濃度の指示値は同様に急な上昇と下降を示していたが、ベータ放射能濃度の指示値は上昇していなかった。
- ・物揚場排水路を確認した時点（10時40分頃）では雨は止んでおり、排水路に土砂等の堆積はなく、流水に濁りは見られなかった。（写真1）
- ・東京電力では、物揚場P S Fモニタの指示値が一時的に750Bq/Lを超えた原因は、弁別型P S Fモニタにおいてベータ放射能濃度の指示値に有意な上昇が確認されていないこと等から、空気中の天然核種（鉛、ビスマス）が降雨に伴い地表面に下降し、物揚場排水路に移行したものと推定している。
- ・なお、物揚場P S Fモニタの指示値が750Bq/Lを超過したことを受けて東京電力が実施したサンプリング試料の分析結果は、以下のとおりであった。
