福島第一原子力発電所現地確認報告書

令和3年9月16日（木）

- (1) サブドレン他浄化装置
- (2) 旧処理水バッファタンク

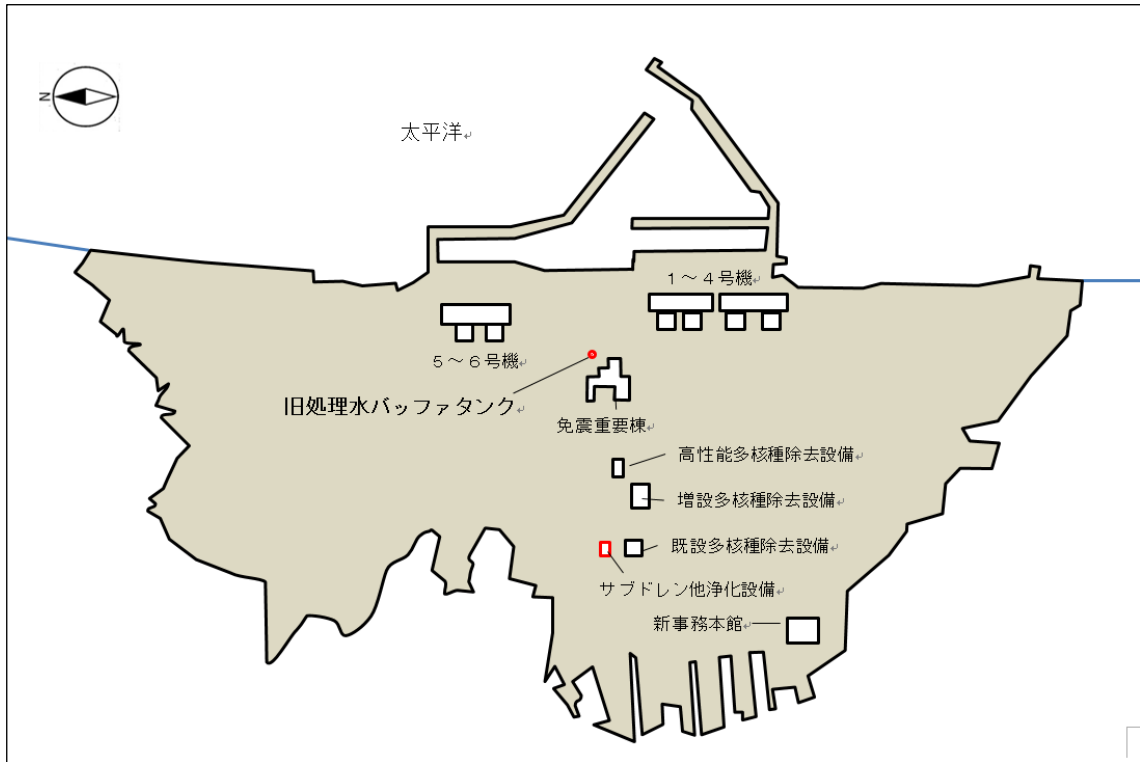
(図1) 福島第一原子力発電所構内概略図

本日（9月16日）午前5時40分頃、東京電力が免震重要棟で定期的に確認しているサブドレン他浄化装置端末の監視画面で、同装置が自動停止していることを確認したことから、現場の状況を確認した。（図1）（写真1）
