一級河川 広瀬川 月舘地区 (伊達市月舘町)

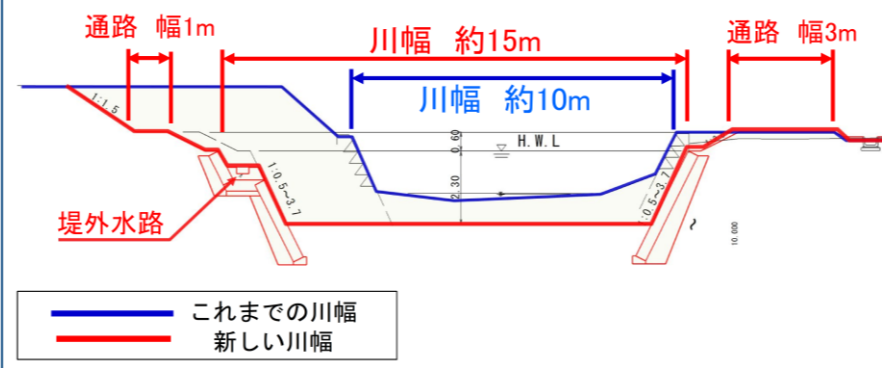
改良区間の標準的な断面形状

- (被災概要等)
- ・延長約2kmに渡り護岸が決壊
 - ・県道丸森梁川線の通行規制
 - ・7戸、3.6haが浸水被害
 - ・土砂、流木が田畑に流出

- (工事概要等)
- ・護岸工L≒2km
 - ・橋梁工N=1基
 - ・下流側より工事着手
 - ・橋梁下部工施工中

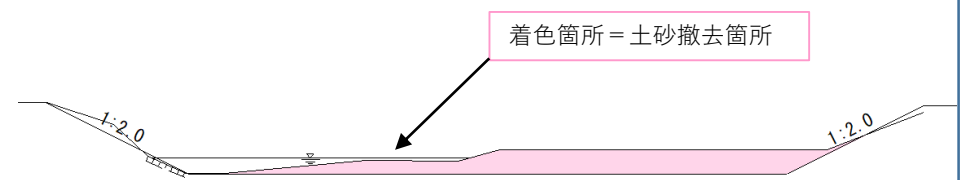
標準横断面図

河道に土砂が堆積し、それに伴い草木の繁茂が著しく、水の流れを阻害していた。

また、堤防の裏には工業団地があり、令和元年東日本台風時に越水、決壊による被害があった。

河道掘削や伐木・除草を実施し、河川断面を確保することで、水位の上昇を低減。越水、決壊のリスクを押さえた。

河道掘削
伐木・除草
L=1,080m
W=40m
