## 福島第一原子力発電所現地確認報告書

- 1 確認日  
令和3年10月21日（木）
- 2 確認箇所  
瓦礫類一時保管エリアE2
- 3 確認項目  
不適切な廃棄物保管の是正状況

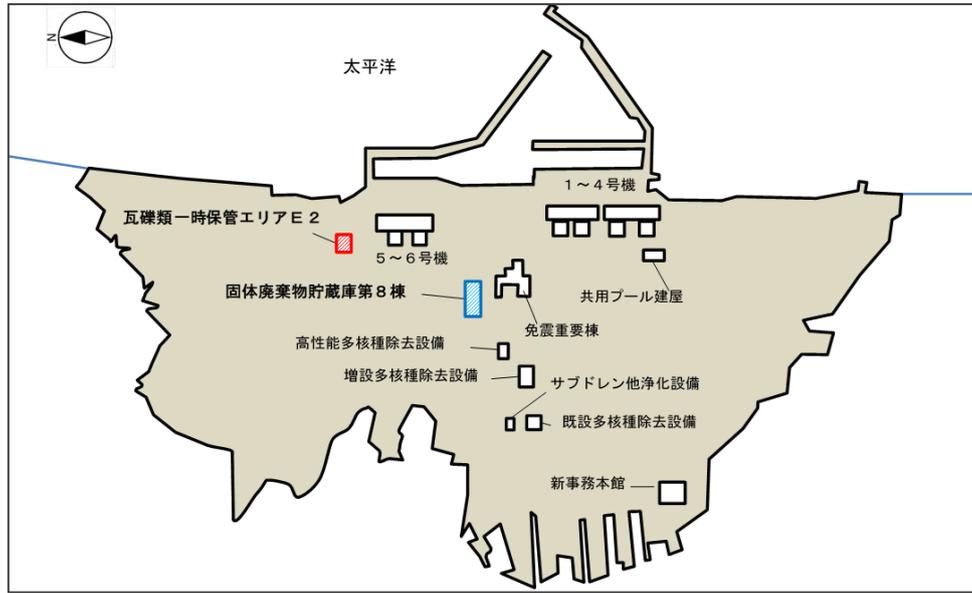
(図1) 福島第一原子力発電所構内概略図

前回確認時（9月17日）、固体廃棄物貯蔵庫第8棟の地下から、当該容器を保管する本来のエリアである瓦礫類一時保管エリアE2に当該容器が運搬されたことを確認したが、今回はベント孔の開閉状況並びにその後の保管状況を確認した。（図1）
