## 福島第一原子力発電所現地確認報告書

- 1 確認日  
令和3年11月9日（火）
- 2 確認箇所  
ブルータンクエリアA（大型機器点検建屋北側）
- 3 確認項目  
構内に保管されているブルータンクの保管状況

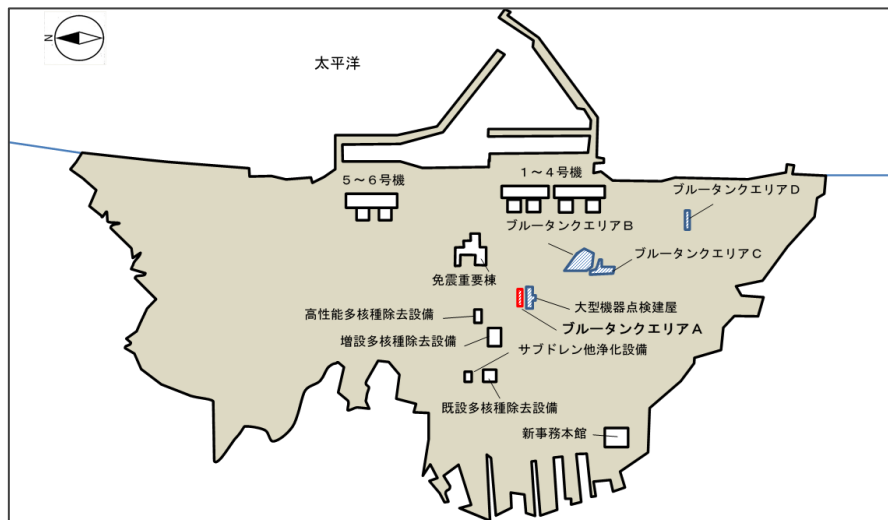
(図1) 福島第一原子力発電所構内概略図

地下水等の流入により増加する建屋内滞留水を処理・保管するため、原発事故当初は短期間で設置可能な横置き型ブルータンク（以下「ブルータンク」という。）やフランジ型タンクを用いていたが、漏えいリスクの低減及び土地の有効活用のため、溶接型タンクへのリプレースが進められた。本日（11月9日）はリプレース作業により撤去されたブルータンクが保管されているエリアの1つであるブルータンクエリアAの状況を確認した。（図1）
