福島第一原子力発電所 2月13日福島県沖地震後 の総点検について

2021年12月2日

東京電力ホールディングス株式会社

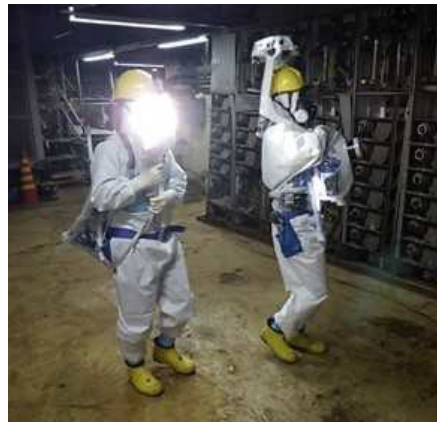
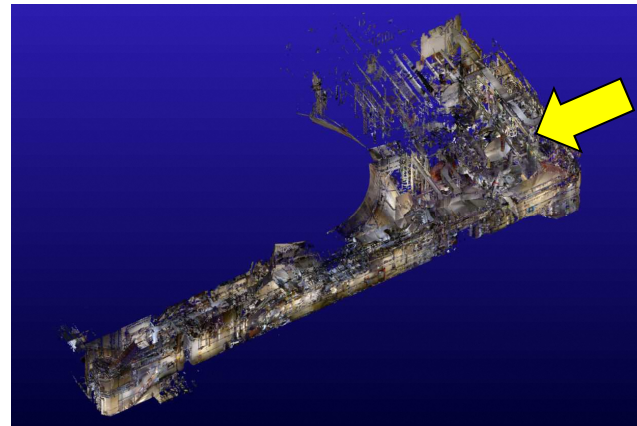
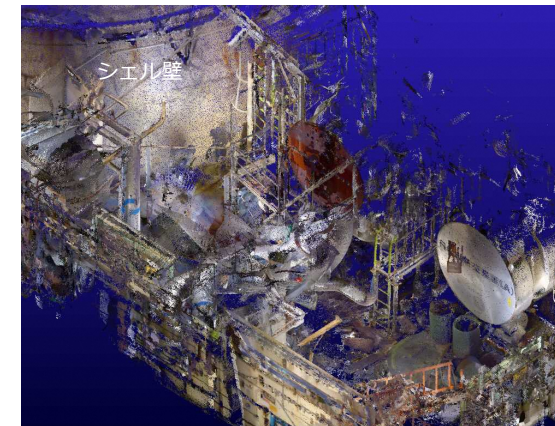
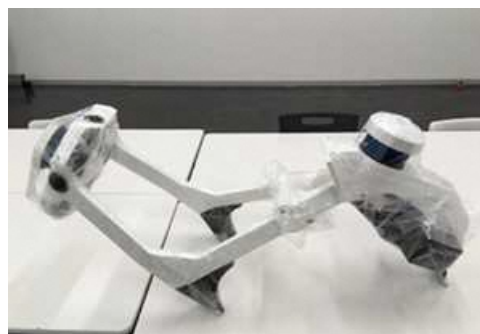
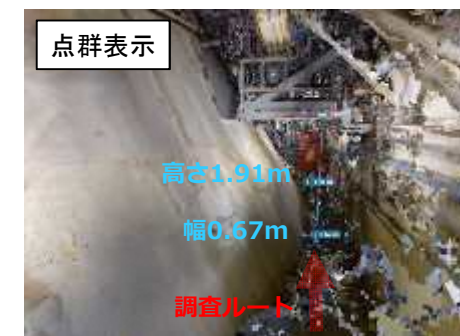
3号機原子炉建屋内調査の実施（2021年5月25日）

- 2021年5月25日に建屋内の主要耐震部材（シェル壁，プール壁）の状況について有人調査を実施し，既往評価に影響する損傷や劣化等の事象が生じていないことを確認。
- ウェアラブル型3Dスキャン装置により，建屋内の状況を3Dデジタル化することができた。
- 点群データから通路幅や高さ等の寸法を把握でき，ロボットやドローンによる無人化検討に非常に有効であることがわかった。
- 今後も継続的に点群データを取得することで，前回からの変化した場所を漏れが無くかつ簡便に把握することも出来ると考えられる。引き続きデータの活用方法を検討していく。

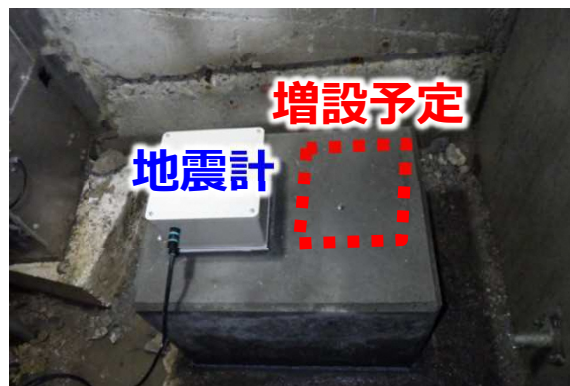
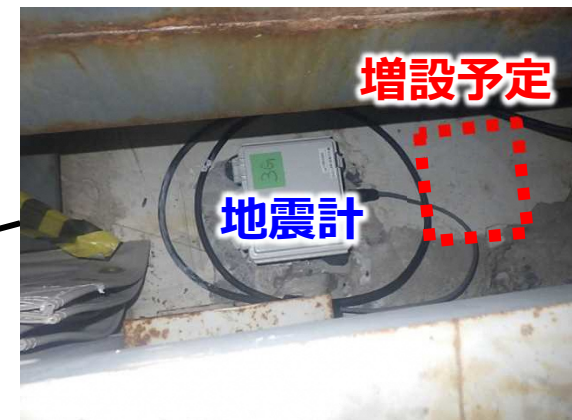
参考：3号機原子炉建屋地震計の状況

- 2021年3月19日 観測再開
- 2021年3月29日 1階地震計の水没対策（嵩上げ）完了
- 2021年3月31日 予備品6台確保
- 2021年7月27日 5階地震計が故障 ⇒ 翌7月28日 予備品に交換，観測再開
- 2021年8月末 多重化工事完了予定（各箇所2台に増設）

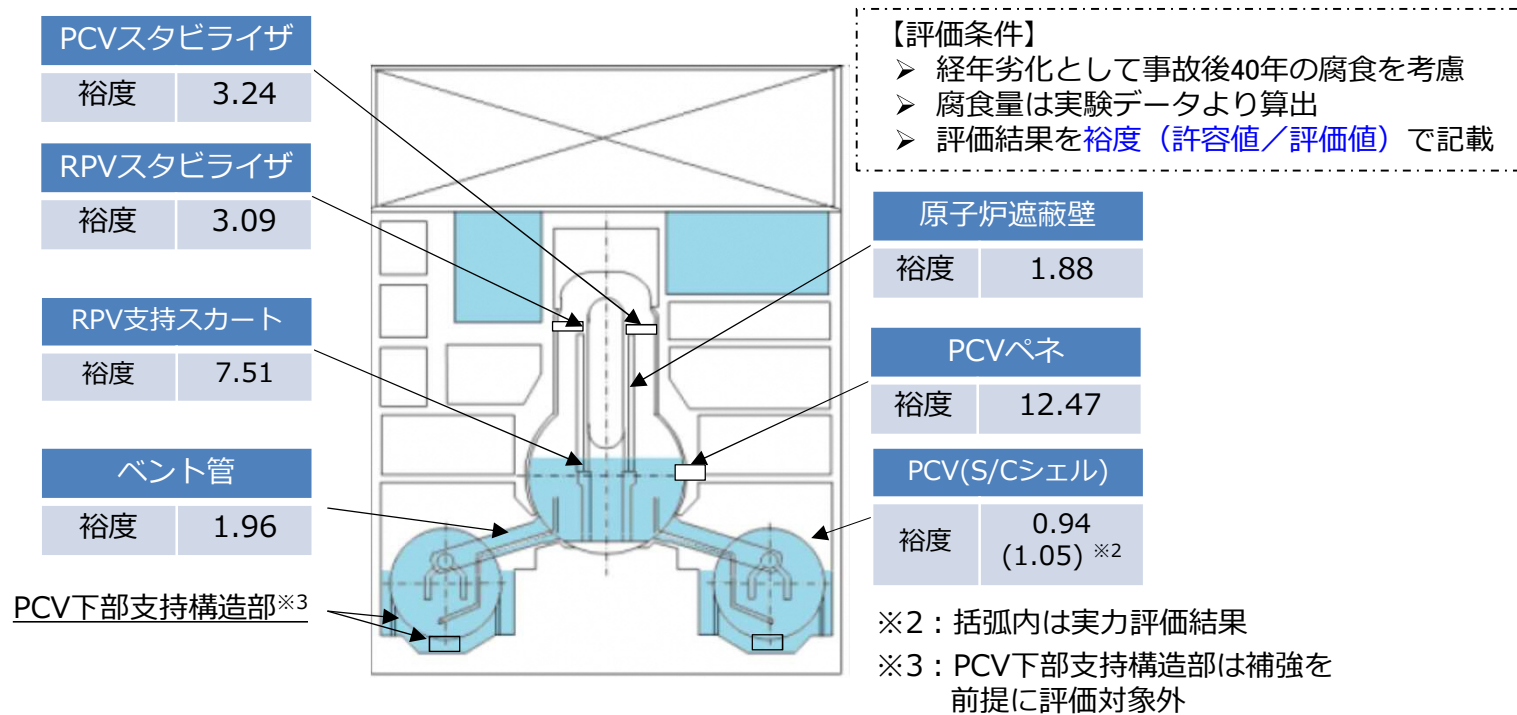
既往の知見における基準地震動Ssに対する耐震評価結果（3号機）

- 既往の知見^{※1}において、RPV/PCV主要構造物に対し、**経年劣化の影響も考慮の上**、基準地震動Ss（600Gal）で耐震評価を行い、事故後40年の**構造の健全性が維持可能**と評価。

- 現状水位が高い1・3号機のPCV下部（サプレッション・チェンバ（S/C））の支持構造部は上記評価の対象外であるが、S/Cの取水を実施することで耐震性を向上し、構造健全性を維持する。
