中間貯蔵施設事業において
発生した事例と対応等について
(2021年3月環境安全委員会報告以降)

2021年10月

環境省

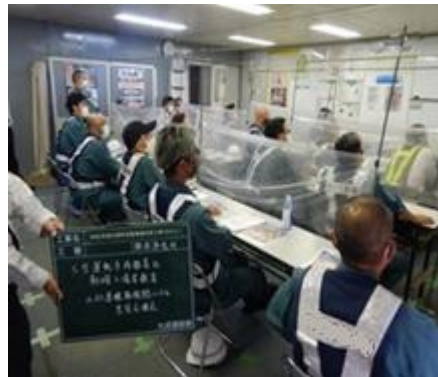
安全教育・意見交換会の様子

再発防止策

- ダンプ運転手の耳に角度センサー式感知器及び全車両への衝突警報システムの装着を行う。
- 減速・停止時の動作にポンピングブレーキを必須とし、後続車両への合図の徹底を図る。
- 新規入場者に対しては、実績ある運転手を同乗させルート確認及び危険箇所等情報共有を行う。
- 今回の事故を踏まえて改訂した教育資料を基に再度安全教育を実施。月1回、ドライブレコーダ及びハザードマップを活用した意見交換会を実施する。

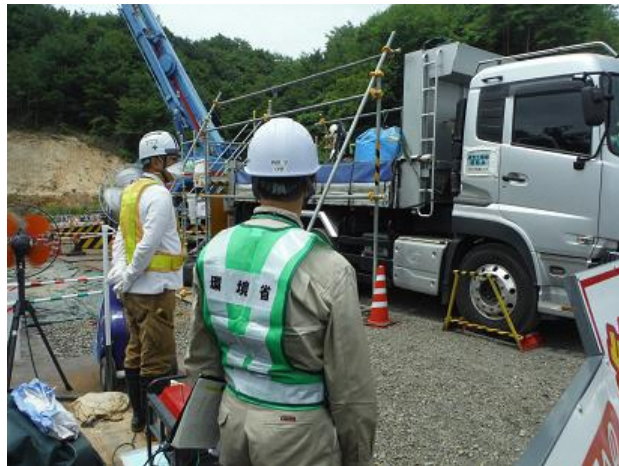
- 安全パトロール
通常の巡回とは別に、環境省職員及び労働安全コンサルタントによる抜き打ちの安全パトロールを実施。
- 発注者安全点検
除去土壌等の輸送の安全確保を確実にするため、仮置場において、運転手の朝礼、KY活動、安全教育等の実施状況等について重点的な点検を実施。
