福島第一原子力発電所現地確認報告書

令和3年11月4日（木）

固体廃棄物貯蔵庫第2棟南西側におけるコンテナ下部からの水の滴下事象の対応状況

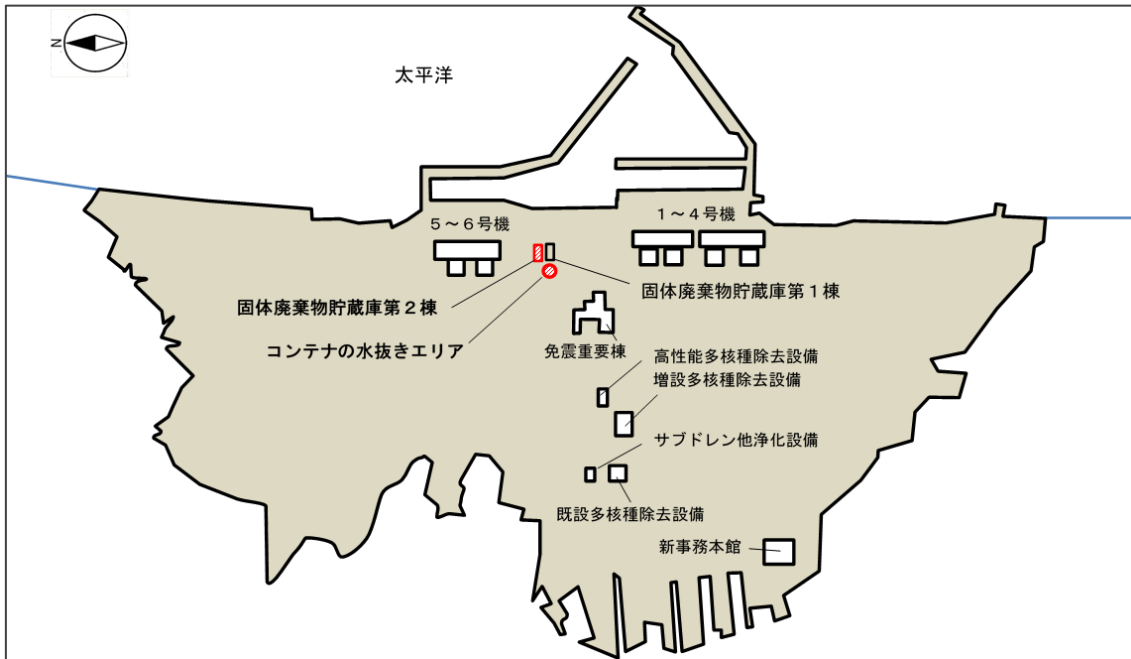
(図1) 福島第一原子力発電所構内概略図

令和3年10月29日、11月1日に固体廃棄物貯蔵庫第2棟南西側の仮設集積場所において、コンテナから内包水が滴下する事象が発生したことから対応状況を確認した。（図1）（前回確認：[令和3年11月1日](#)）
