福島第一原子力発電所現地確認報告書

令和3年12月2日（木）

- ・瓦礫類一時保管エリアAA
- ・J2、J3雨水回収タンク

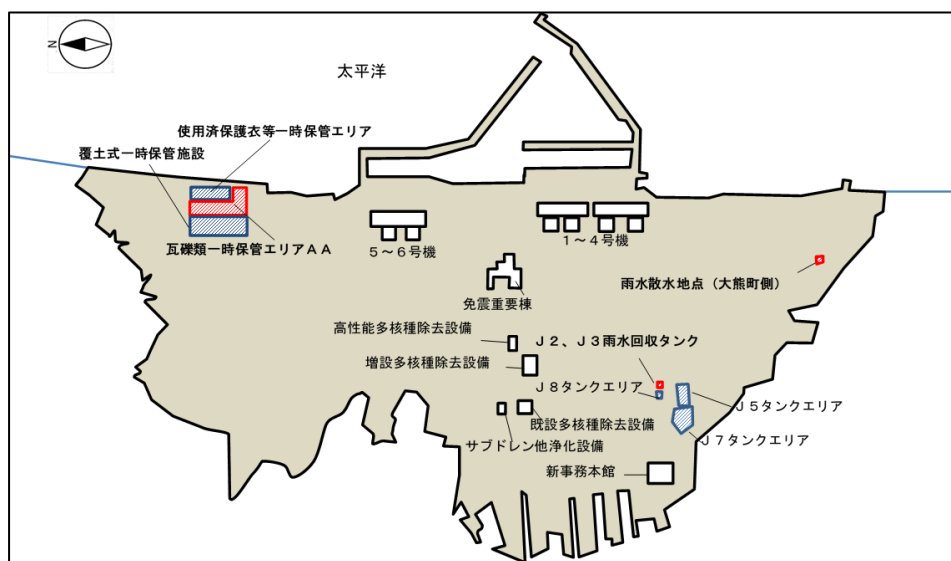
(図1) 福島第一原子力発電所構内概略図

令和3年2月13日の福島県沖を震源とする地震により瓦礫類一時保管エリア（以下「一時保管エリア」という。）AAのコンテナに転倒及び傾きが発生し、隣接する覆土式一時保管施設Lの遮水シート等が破損した事案について復旧作業等が実施されていることから、前回（[令和3年10月18日](#)）に引き続き状況を確認した。（図1）
