## 福島第一原子力発電所現地確認報告書

令和3年12月7日（火）

ブルータンクエリアB

構内に保管されているブルータンクの保管状況

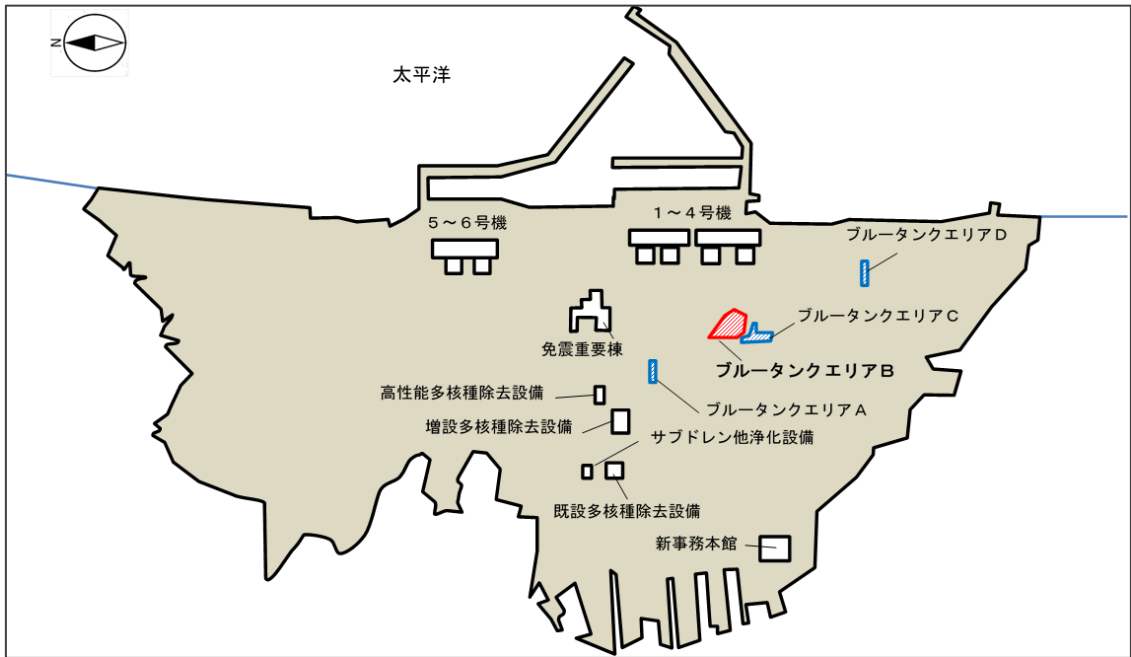
(図1) 福島第一原子力発電所構内概略図

地下水等の流入により増加する建屋内滞留水を処理・保管するため、福島第一原子力発電所事故当初は短期間で設置可能な横置き型ブルータンク（以下「ブルータンク」という。）やフランジ型タンクを用いていたが、漏えいリスクの低減及び土地の有効活用のため、溶接型タンクへのリプレースが進められている。前回（11月9日）はリプレース作業により撤去されたブルータンクが保管されている4エリアのうちの1つであるブルータンクエリアAの状況を確認したが、今回（12月7日）はブルータンクエリアBの状況を確認した。（図1）
