福島第一原子力発電所現地確認報告書

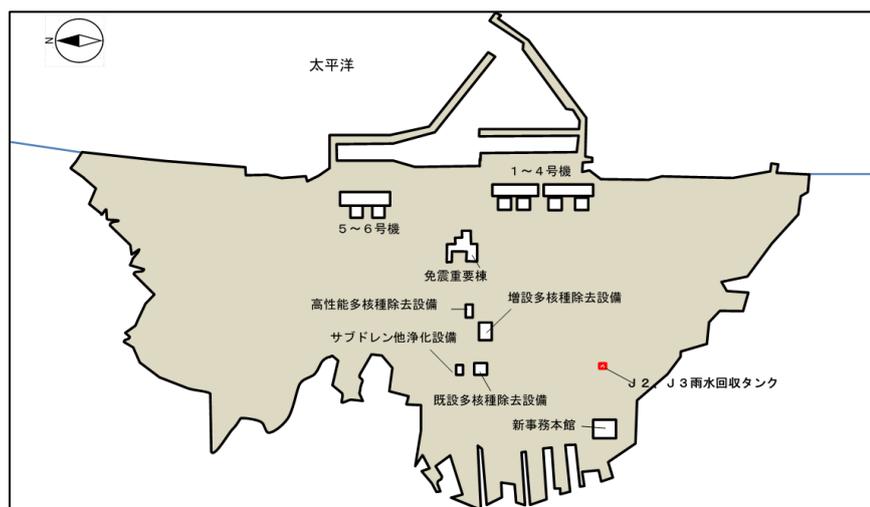
(図 1) 福島第一原子力発電所構内概略図

- 1 確認日
令和3年12月22日（水）
- 2 確認箇所
新事務本館（机上説明）
J2、J3雨水回収タンク
- 3 確認項目
J3雨水回収タンクにおける分析前雨水の計画外散水事案の対応状況
- 4 確認結果の概要
タンクエリアの堰内に溜まった雨水は、雨水回収タンクに回収され放射能分析を行い散水基準を満たしていることを確認した後に計画的に散水されている。
11月29日に、散水基準を満たしていることが確認されているJ2雨水回収タンクの水を散水すべきところ、分析前のJ3雨水回収タンクの水を散水する事案が発生したことから、東京電力から事案の発生原因と再発防止対策を聴取するとともに現地の状況を確認した。（図1）（写真1）
(前回確認日：12月2日)
 - ・東京電力によると、作業員の誤認識により、J2雨水回収タンクの散水払出弁ではなくJ3雨水回収タンクの散水払出弁が開けられたものであり、本来は2名の作業員（作業班長と作業員）が、現場において手順書を基に対象の弁等を目視しながら操作を実施すべきところ、1名（作業班長）が現場を離れていたため作業員の誤操作に気付けなかったことが原因とのことであった。
 - ・東京電力では、再発防止対策として、以下の対策を講じている。
 - ☆雨水回収タンク散水払出弁の鍵を各タンク共通の鍵からタンク毎に専用の鍵に変更し、当直長が散水対象タンクのみ鍵を貸し出すことにした。
 - ☆雨水回収タンク散水払出弁の近傍に当該タンクの識別表示を取り付けて視認性を向上させた。
 - ☆免震重要棟等でも操作の実施状況を確認できるようにウェブカメラを取り付ける。（2022年度上期設置予定）
 - ☆社員や作業員に対して、ヒューマンエラー防止のための基本動作の重要性や作業の重要性に関する意識付けを継続的に実施し、現場に浸透しているかを定期的に確認していく。
