## 福島第一原子力発電所現地確認報告書

令和3年12月16日（木）

ブルータンクエリアC

構内に保管されているブルータンクの保管状況

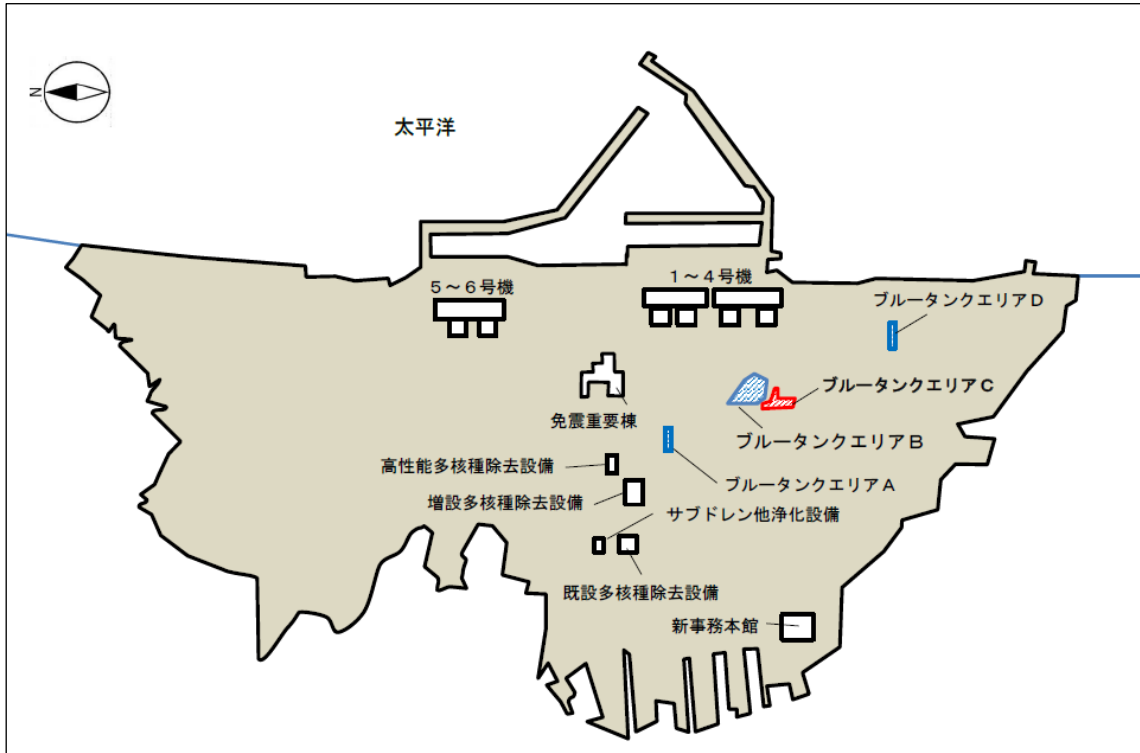
(図1) 福島第一原子力発電所構内概略図

地下水等の流入により増加する建屋内滞留水を処理・保管するため、福島第一原子力発電所事故当初は短期間で設置可能な横置き型ブルータンク（以下「ブルータンク」という。）やフランジ型タンクを用いていたが、漏えいリスクの低減及び土地の有効活用のため、溶接型タンクへのリプレースが進められている。前回（12月7日）はリプレース作業により撤去された空のブルータンクが保管されている4エリアのうちの1つであるブルータンクエリアBの状況を確認したが、今回（12月16日）はブルータンクエリアCの状況を確認した。（図1）

- ・ブルータンクエリアCは1～4号機建屋西側の高台上に設置されており、103基のブルータンクが2段積み状態で保管されていた。なお、地震対策として下段のタンクについては脚部が台座にボルトで締結されるとともに、上段のタンクは下段のタンクとベルトにより固縛されていた。（図1，写真1）
- ・当該エリアには関係者以外が立ち入らないように、単管パイプにより区画されるとともに立入禁止の標示が設置されていた。（写真2）
- ・今回確認した範囲でブルータンクの保管状況やタンク下部のフランジ部に異常は見受けられなかった。（写真3）
