福島第一原子力発電所現地確認報告書

令和3年12月21日（火）

5／6号機滞留水処理設備N5タンク水位上昇事象の状況

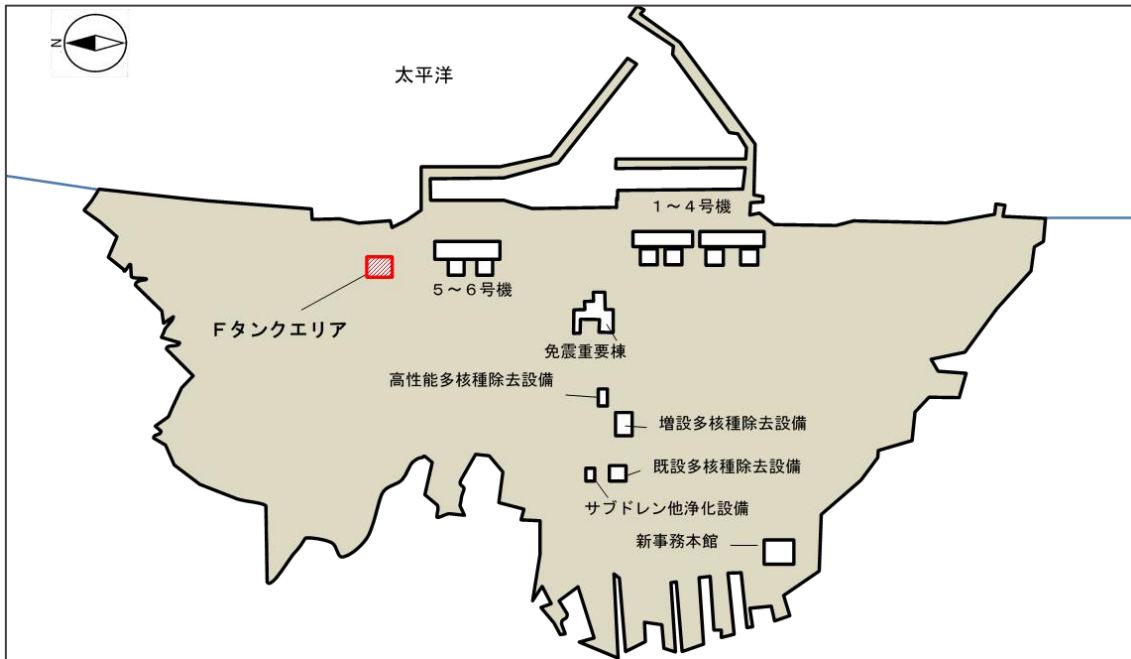
(図1) 福島第一原子力発電所構内概略図

構内北側に位置するFタンクエリアでは、5／6号機建屋周辺の地下水が建屋内に流入した水（以下「滞留水」という。）の貯留、浄化処理が行われており、浄化処理された滞留水は放射能分析を行い、散水基準を満足していることを確認した後に構内において散水されている。（図1）
