福島第一原子力発電所現地確認報告書

- 1 確認日
令和3年11月24日（水）
- 2 確認箇所
4号機西側（陸側遮水壁K排水路交差付近）
- 3 確認項目
陸側遮水壁測温管の温度上昇の状況

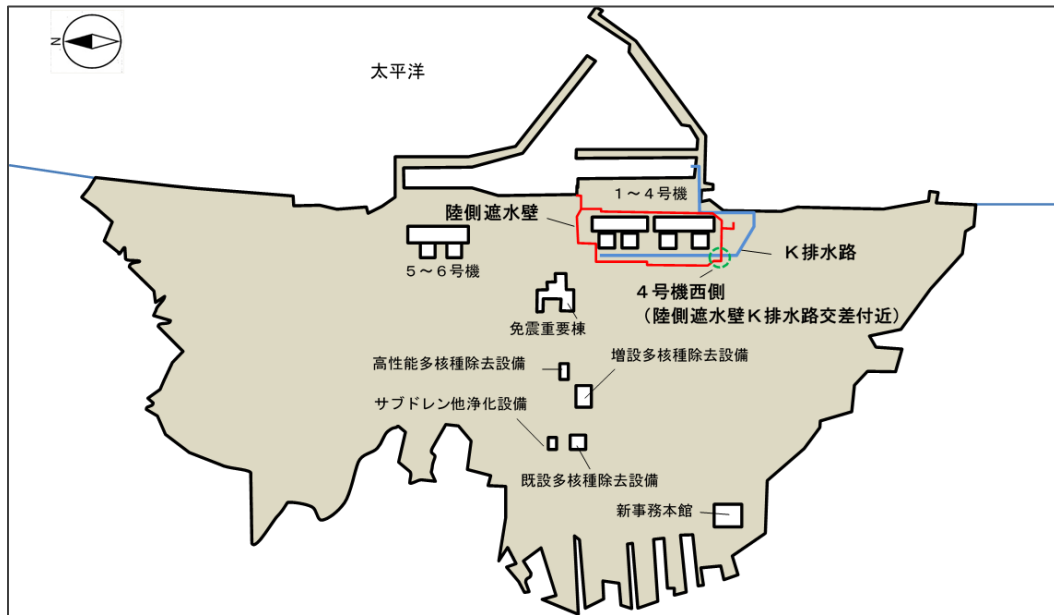
(図1) 福島第一原子力発電所構内概略図

1～4号機建屋周囲に設けられている陸側遮水壁（凍土壁）（以下「遮水壁」という。）の一部（K排水路交差付近）において地中温度が0℃を超えている状態が継続している事象（10月28日東京電力公表）を踏まえ、遮水壁がK排水路と交差する付近において地盤を掘削して状態を確認する調査が行われていることから、前回（11月22日）に引き続き、遮水壁外側（西側）における調査状況を確認した。（図1）
