1 被害状況

野外展示「奈良時代の倉庫」の板壁がずれて隙間が生じた。2月20日にオートレベルで床の高低差を計測したところ、図中のA地点に比して南西隅で10mm、西中央側で15mmの沈下が認められた。

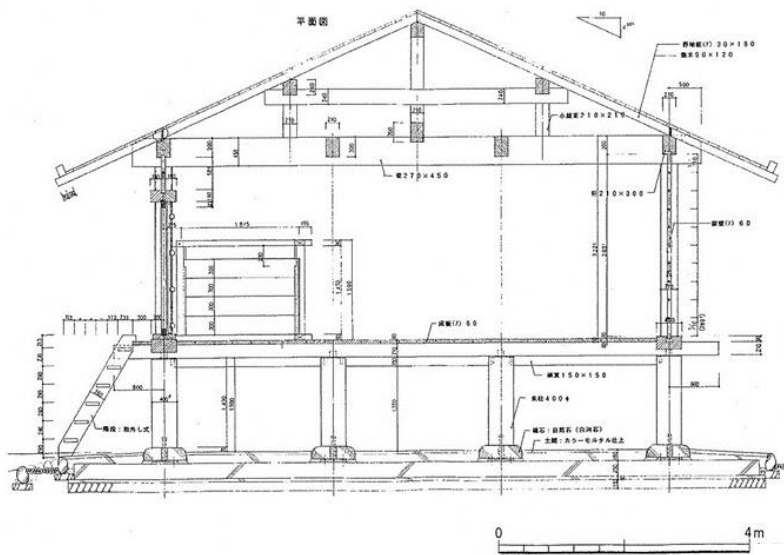
2月19日の段階では南西隅側4本の柱が沈下したものと推測していたが、2月20日の調査で上記の所見を得たことにより、建物の周縁部分が全体的に沈下したことが判明した。これにより、板壁に隙間が発生したほか、高床の床板にもゆがみが生じている。

中心付近の柱礎石面の水準を基準にして全ての柱脚部にパッキン材等を噛ませ、モルタル等による補修を行う。これにより、床から上の水平を確保する。また、基礎モルタルの亀裂と、モルタルと縁石の隙間を埋める補修を行う。
