福島第一原子力発電所現地確認報告書

- 1 確認日
令和3年12月13日（月）
- 2 確認箇所
4号機西側（陸側遮水壁K排水路交差付近）
- 3 確認項目
陸側遮水壁測温管の温度上昇の対応状況
- 4 確認結果の概要

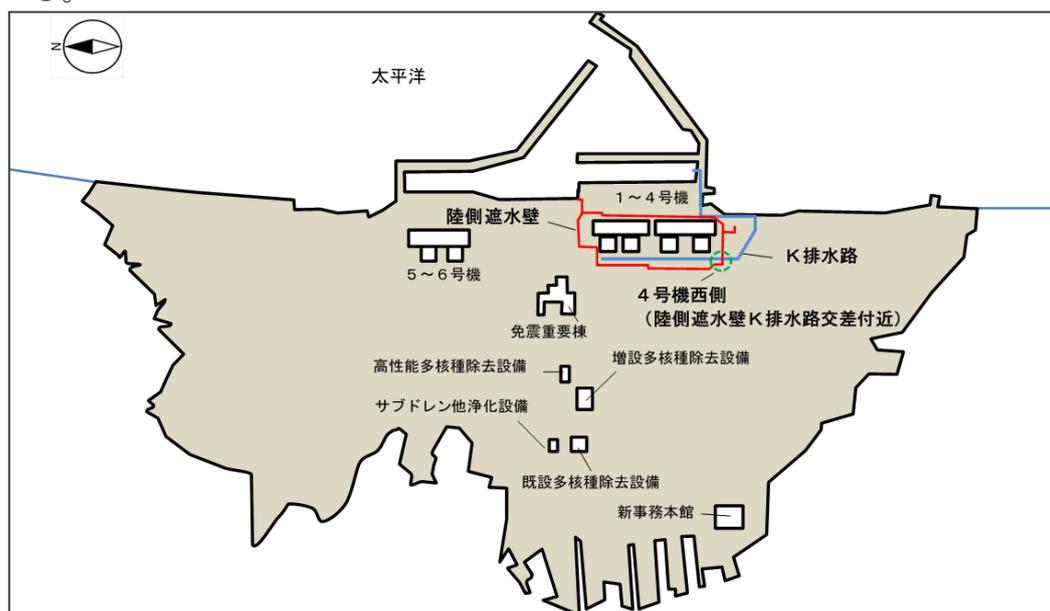
（図1）福島第一原子力発電所構内概略図

12月6日から、試験的に止水し、地下水のK排水路への流入及び測温管の温度上昇の変化を確認するための鋼管設置作業が行われていることから、前回（12月6日）に引き続き、鋼管設置作業の状況を確認した。（図1）
