福島第一原子力発電所現地確認報告書

- 1 確認日
令和3年12月20日（月）
- 2 確認箇所
4号機西側（陸側遮水壁K排水路交差付近）
- 3 確認項目
陸側遮水壁測温管の温度上昇の対応状況

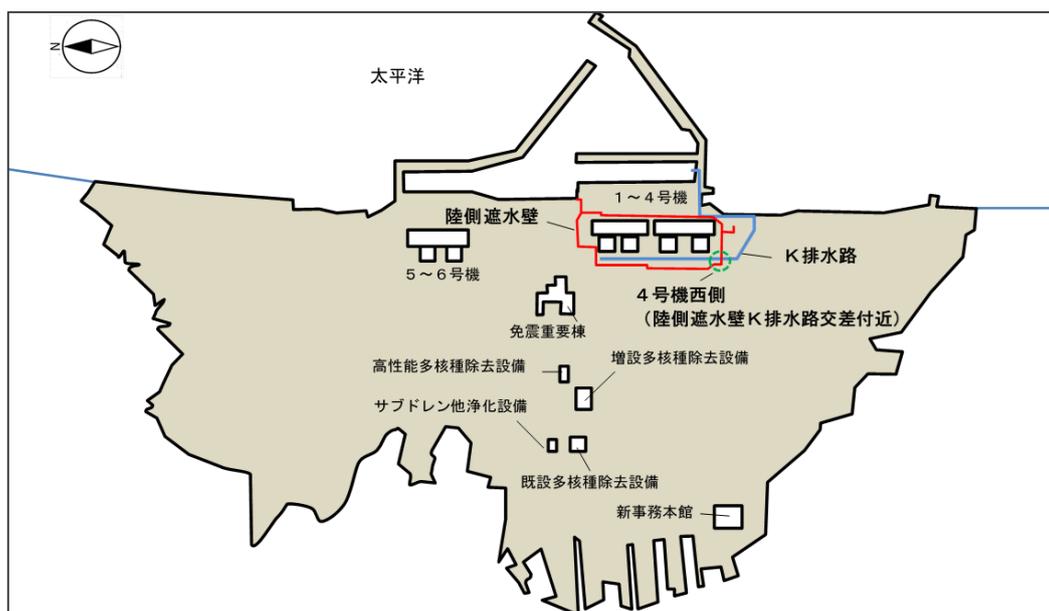
(図1) 福島第一原子力発電所構内概略図

東京電力では、K排水路の底部に湧水が確認されたことを踏まえ、地下水がK排水路に流入する過程において凍土壁の一部が融解している影響により、地中温度が上昇している可能性があるとした。それを受けて、12月13日までに地下水の流入を抑制するため上流側に鋼管を設置した。しかし、その後も地中温度やK排水路の湧水量等に明らかな変化が見られないことから、効果を高めるため12月17日から鋼矢板の設置を開始した。（前回現場確認：令和3年12月13日）（図1）
