## 福島第一原子力発電所現地確認報告書

- 1 確認日  
令和4年1月26日（水）
- 2 確認箇所  
海水放射線モニタ（南防波堤港湾口）
- 3 確認項目  
海水放射線モニタの復旧状況

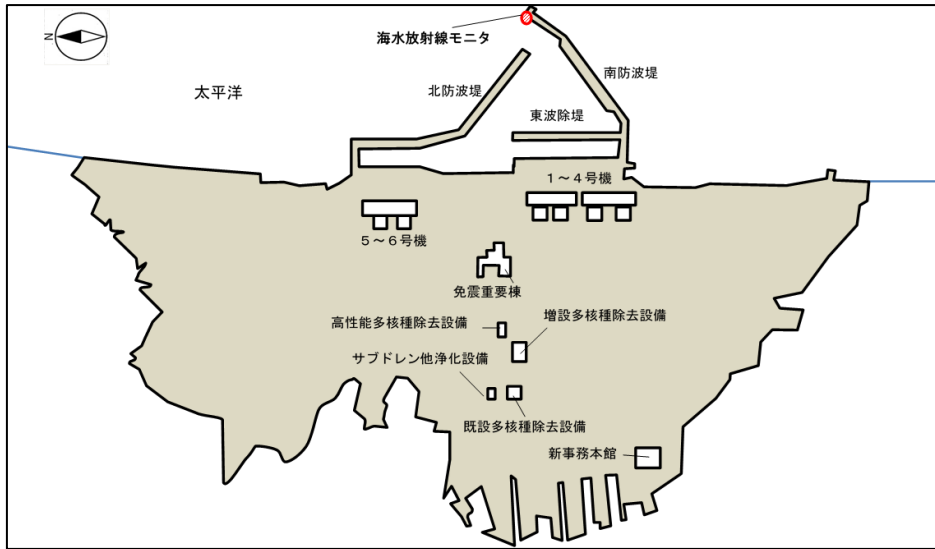
(図1) 福島第一原子力発電所構内概略図

東京電力では平成26年に南防波堤の港湾口に海水放射線モニタを設置し、海水中の放射能濃度（セシウム134、137 全ベータ）を連続測定しているが、昨年7月15日に取水ポンプの故障により測定が停止する事象が発生して以降、設備の不具合が数回発生して測定停止が長時間に及んでいたことから設備の復旧状況を確認した。なお、現場確認は高波のリスクを考慮して、海水放射線モニタの近くまではいかず、東波除堤から行った。
