東日本大震災による被災住棟の復旧について

福島県土木部建築総室 橋本知幸

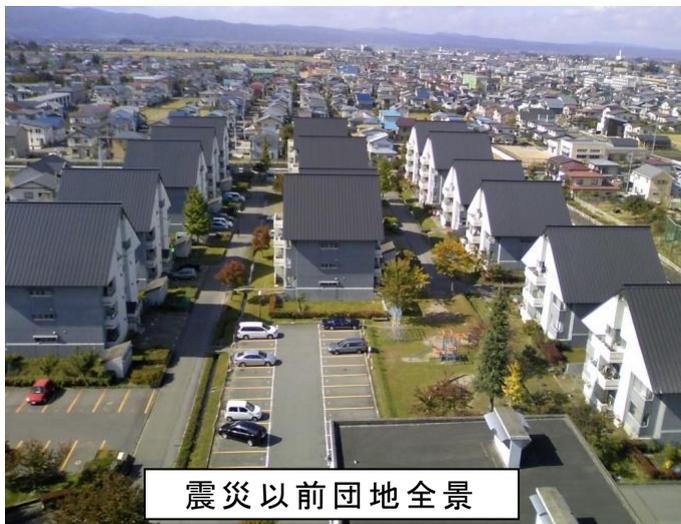
被害があった団地は、福島県内陸部の会津若松市にあり、市街地から南西部に位置する「県営大坪団地」で、団地周辺では軟弱地盤の影響で大規模な地震被害が多数発生していました。

■ 被災住棟（3 / 18棟）

2号棟 … 沈下約5.2cm

傾斜約1 / 197

13号棟 … 沈下約4.1cm

傾斜約1 / 25

18号棟 … 沈下約26.9cm

傾斜約1 / 162

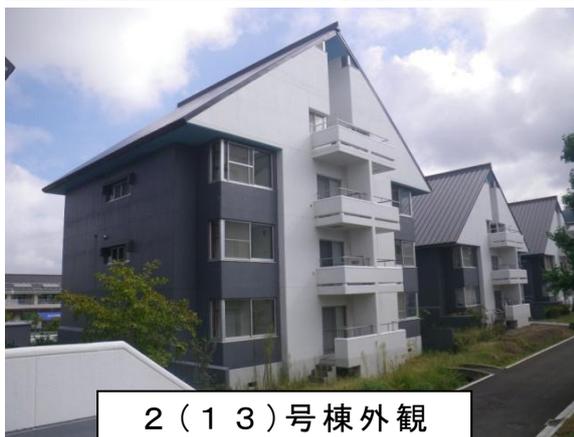
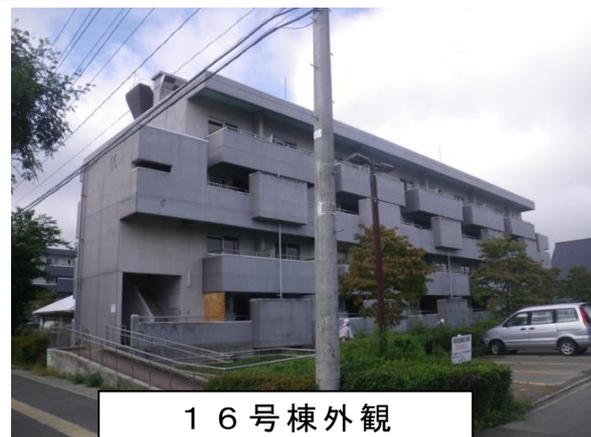
湿地を埋め立てて建設された同団地は、軟弱地盤対策として、基礎杭や設備配管を敷設する埋設スラブの設置などの多くの地震対策がなされましたが、東日本大震災のような長時間の大きな揺れに対しては、外構、付帯設備を含め多数の被害が生じました。
