福島第一原子力発電所現地確認報告書

令和4年2月16日（水）

2・3号機建屋西側

陸側遮水壁におけるブライン（冷媒）の漏えい状況

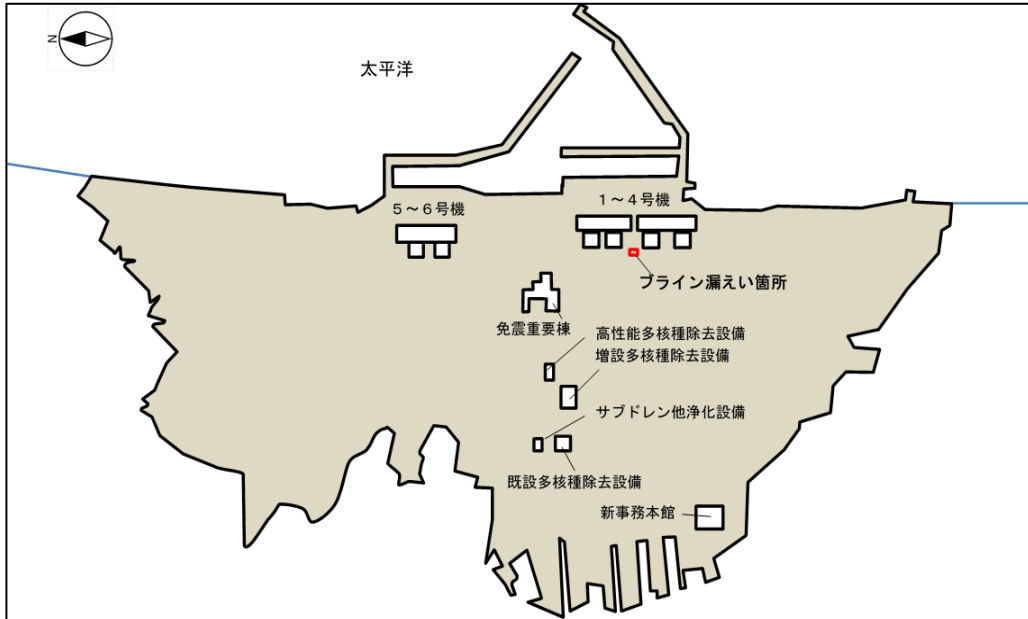
(図1) 福島第一原子力発電所構内概略図

その後、2・3号機建屋の西側（6BLK-H1エリア）に設置されているブラインを凍結管に送るための配管（母管）の接続部からのブラインの漏えいが確認されたことから、その後の対応状況を確認した。（図1）
