# 福島第一原子力発電所現地確認報告書

令和2年10月16日（金）

2、3号機周辺のフェーシング工事等の状況

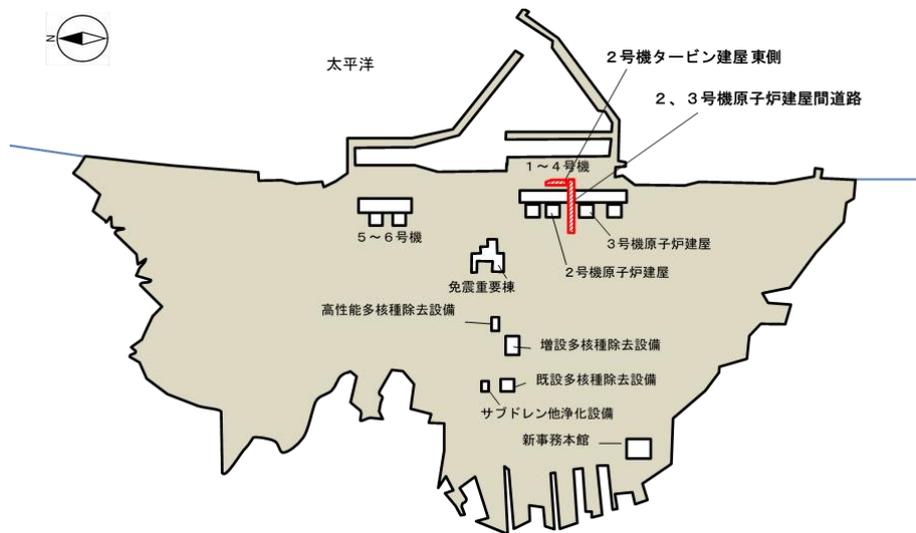
（図1）福島第一原子力発電所構内概略図

土壌へ沈着した放射性物質からの放射線の遮蔽や、地表面に降った雨が地下水となって原子炉建屋等へ流入することの抑止を目的として、原子炉建屋周辺では継続的にフェーシング工事が行われている。2、3号機原子炉建屋間道路のフェーシング工事が完了したことから、当該地点を確認し、周辺のフェーシング工事の状況についても併せて確認した。（図1）
