福島第一原子力発電所現地確認報告書

令和3年3月26日（金）

瓦礫等一時保管エリアW2

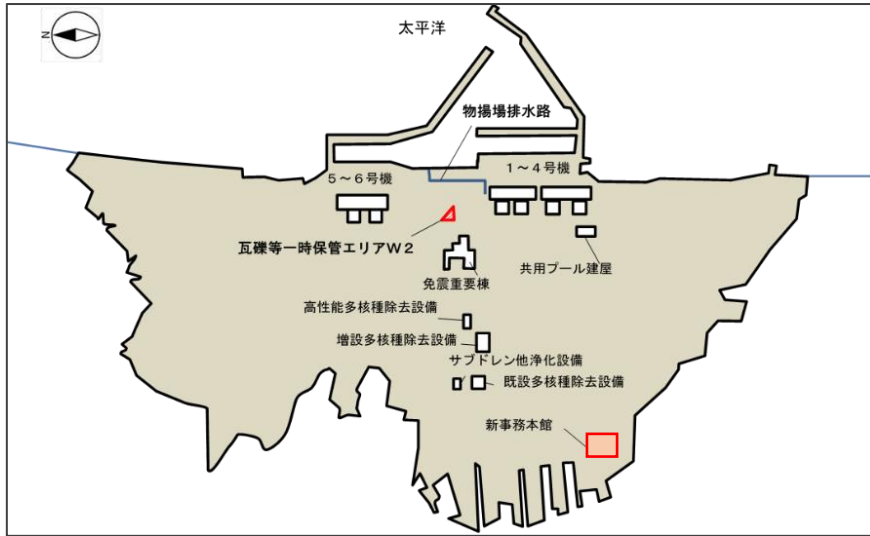
(図1) 福島第一原子力発電所構内概略図

3月2日、物揚場排水路に設置されている簡易放射線検知器（以下「PSFモニタ」という。）において「高警報」が発生し、全ベータ放射能が高い（890Bq/L）排水が観測された事象の原因調査として、前回（[令和3年3月23日](#)）に続いて当該排水路の上流側に位置する瓦礫等一時保管エリアW2の調査を実施した。（図1）
