福島第一原子力発電所現地確認報告書

- 1 確認日
令和3年3月30日（火）
- 2 確認箇所
大熊通り北側及び物揚場付近
- 3 確認項目
D排水路新設工事の状況

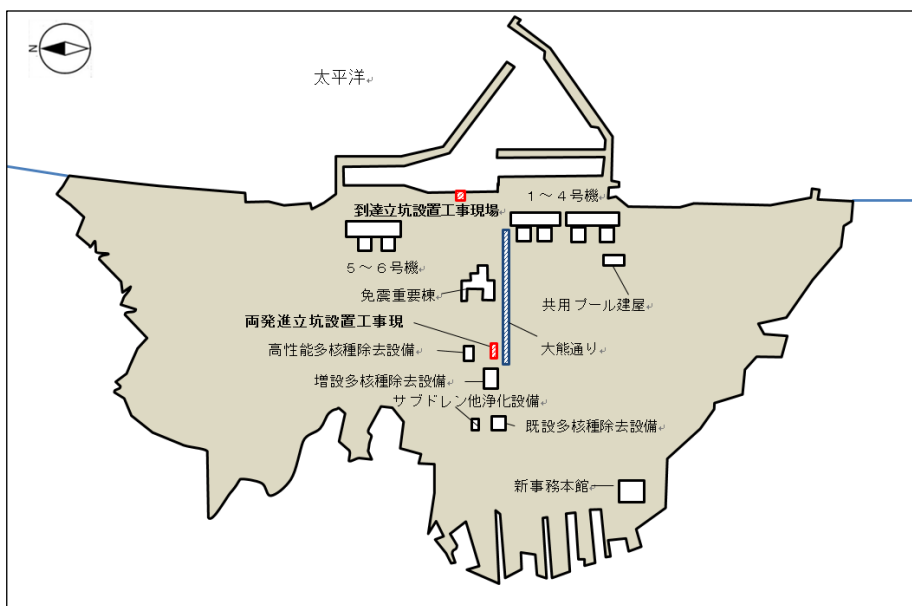
（図1） 福島第一原子力発電所構内概略図

福島第一原子力発電所では、近年国内で頻発している大規模な豪雨に備え、構内西側エリアからの雨水排水能力を強化し、内水浸水解析結果から浸水が想定される1～4号機建屋周辺の浸水リスクを低減するため、D排水路（総延長約830m、横坑（推進トンネル）直径2.2m）の新設工事が計画されており、本年2月に着工が予定されていたことから状況を確認した。（図1）
