福島第一原子力発電所現地確認報告書

1 確認日
令和4年6月14日（火）

2 確認箇所
メガフロート周辺

3 確認項目
メガフロート周辺の状況

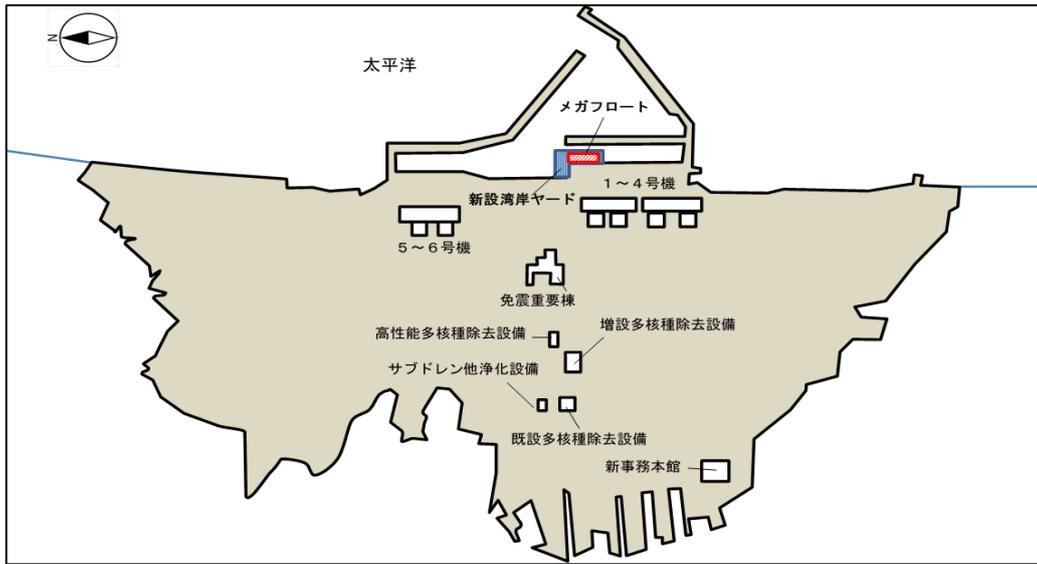
(図1) 福島第一原子力発電所構内概略図

その後、メガフロート及び周辺は護岸及び物揚場として有効活用するため、メガフロートと護岸の間で埋立工事が行われ、メガフロート上では盛土工事が行われたことから、今回、その状況を確認した。（図1）（前回確認：[令和3年8月2日](#)）（写真1）
