福島第一原子力発電所現地確認報告書

- 1 確認日
令和4年7月14日（木）
- 2 確認箇所
淡水化処理装置（RO-2、RO-2MMF）
- 3 確認項目
淡水化処理装置（RO-2）建屋内の現況

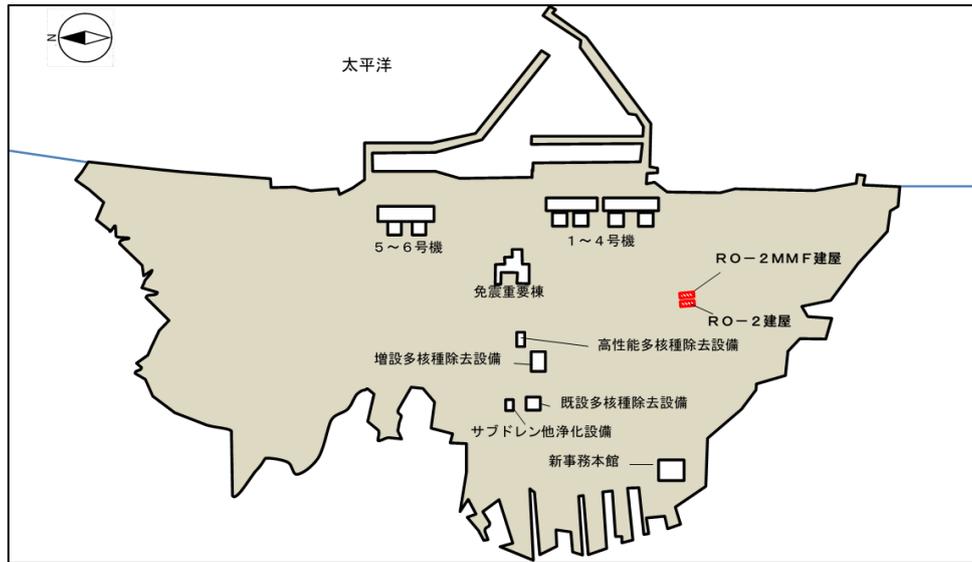
(図1) 福島第一原子力発電所構内概略図

淡水化装置（RO-2）は、原子炉注水用の淡水確保に資する施設の一つとして設置されたが、廃止に係る原子力規制委員会の認可を受け休止している。本年6月21日に建屋内の堰内に水溜まりが確認され、その後の確認で雨水と判断されていたことから、淡水化処理装置（RO-2）建屋及び淡水化処理装置（RO-2MMF（マルチメディアフィルタ））建屋の状況を確認した。（図1）（写真1）
