福島第一原子力発電所現地確認報告書

- 1 確認日
令和4年7月15日（金）
- 2 確認箇所
5・6号機敷地護岸ヤード
- 3 確認項目
多核種除去設備等処理水希釈放出設備設置に伴う環境整備工事の状況
- 4 確認結果の概要

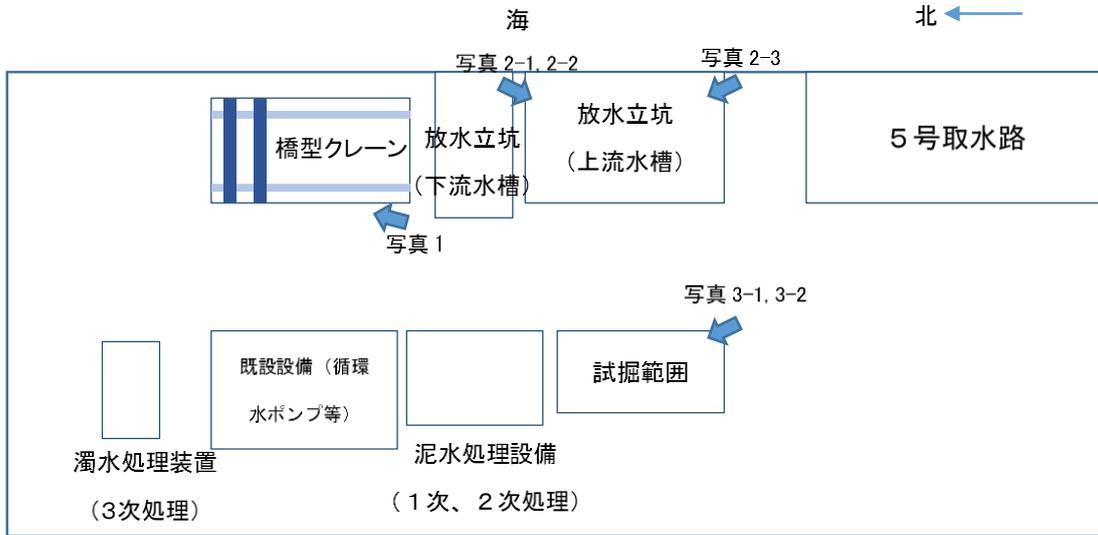
(図 2) 5・6号機敷地護岸ヤードの概要

多核種除去設備等処理水希釈放出設備設置に伴い、5・6号機敷地護岸ヤードにおいて、昨年12月より環境整備工事が行われていることから、前回に続き状況を確認した。（前回確認：[令和4年6月17日](#)）（図1、2）
