## 福島第一原子力発電所現地確認報告書

令和4年7月20日（水）

4号機原子炉建屋西側（陸側遮水壁内エリア）

フェーシング工事の状況

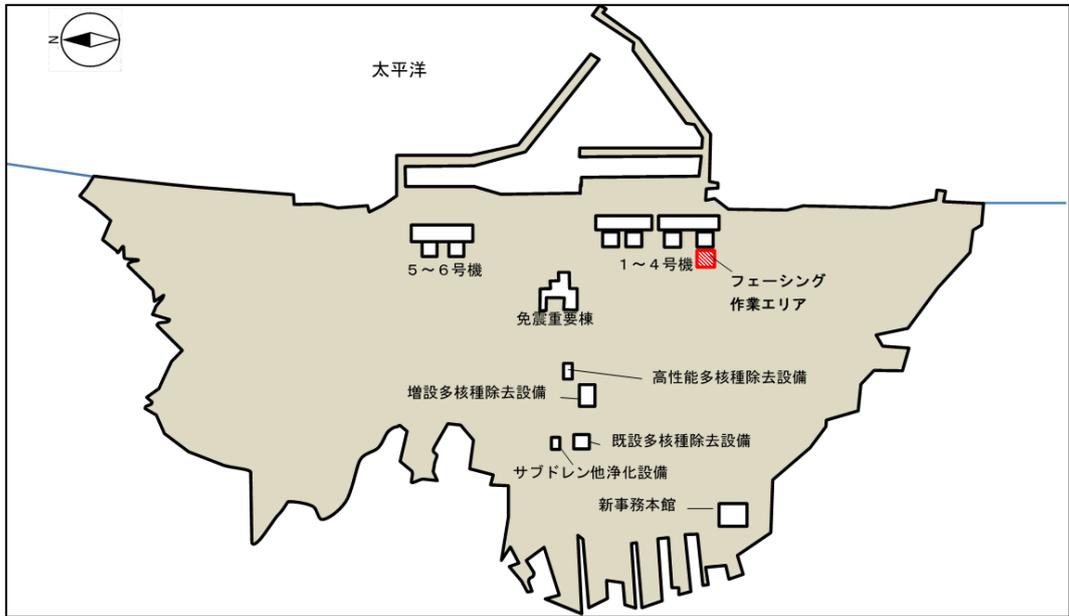
(図1) 福島第一原子力発電所構内概略図

東京電力では、構内の地表面をアスファルト等で覆い、放射線量低減並びに雨水の地下浸透を抑制し、建屋への地下水流入量の低減を図っており、敷地内の計画エリア145万㎡のうち、2022年5月末時点で約95%が完了している。このうち、陸側遮水壁内エリアについては、実施可能な範囲からフェーシング工事を進めており、現在、4号機原子炉建屋西側で作業が行われていることから、その状況を確認した。（図1）
