中間貯蔵施設事業において
発生した事例と対応等について
(2022年3月環境安全委員会報告以降)

2022年8月

環境省

事業において発生した事例と対応等

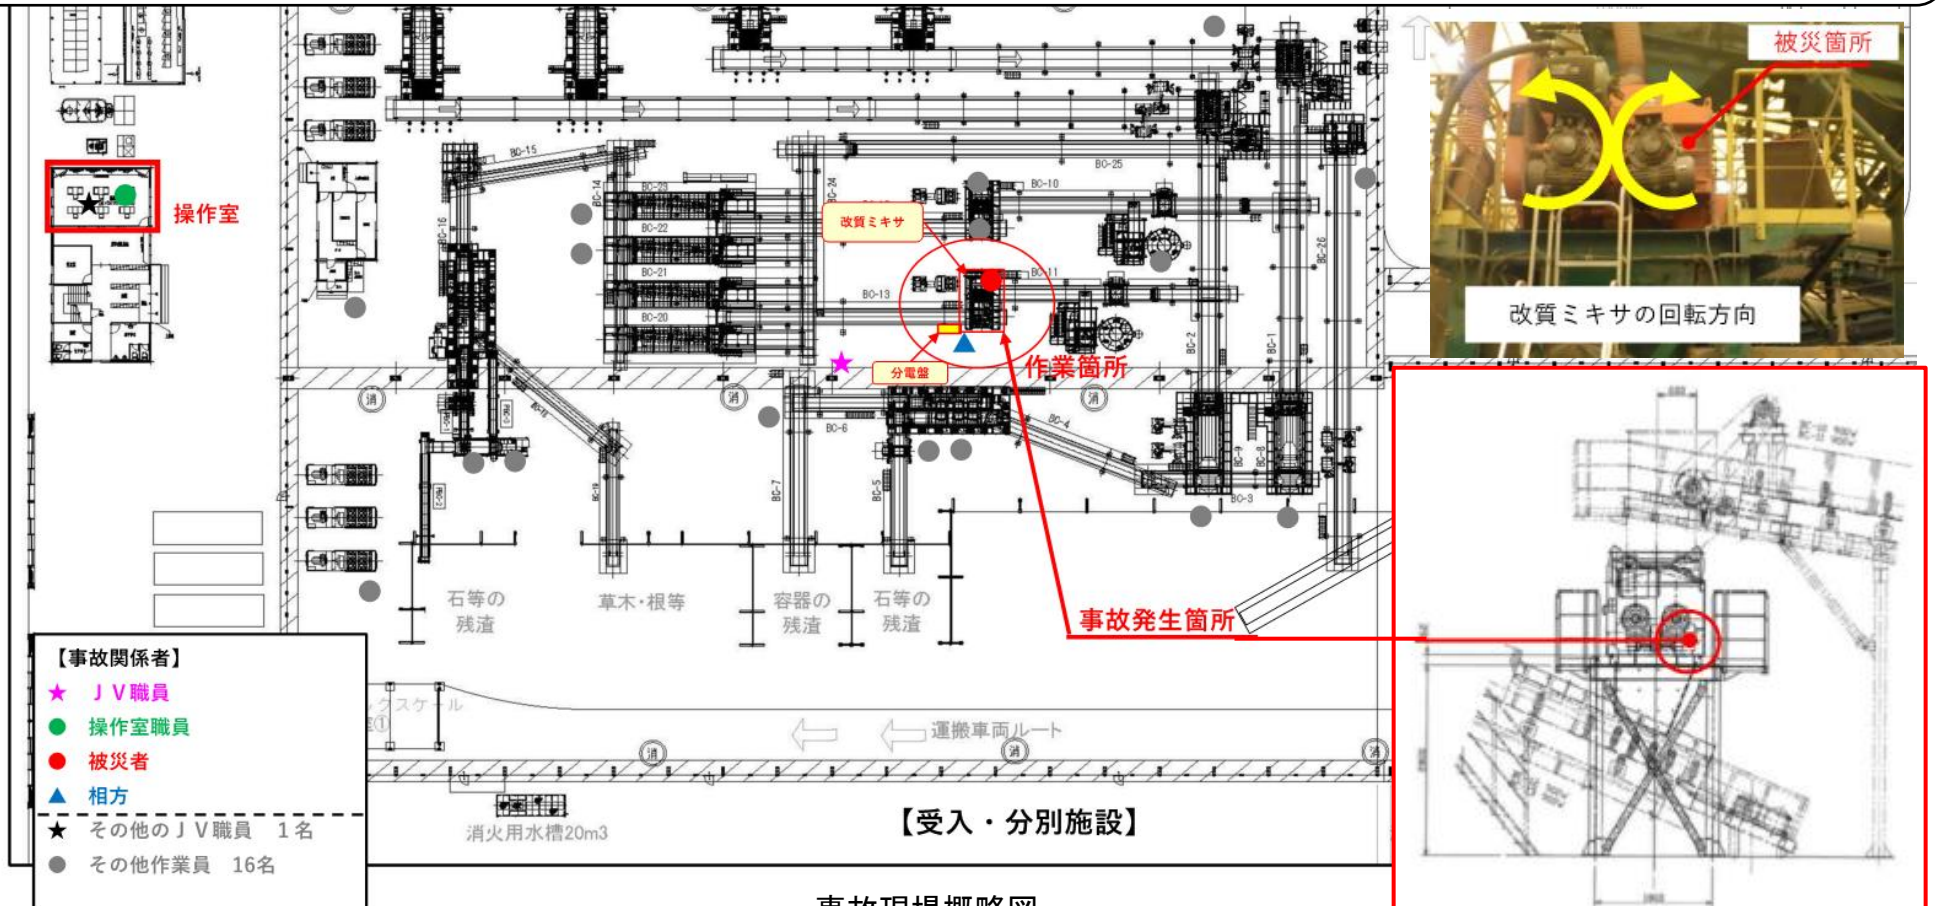
作業員が改質ミキサに巻き込まれ

- 双葉1工区受入・分別施設において、2人1組で行う改質ミキサの清掃作業の際、一方の作業員が相方の作業員（被災者）の退避を十分に確認しないまま、改質ミキサの一時的な稼働（チョイ回し）を操作室へ依頼し、改質ミキサが稼働したところ、改質ミキサ内で作業していた被災者が巻き込まれた。
- 左大腿骨骨幹部骨折、骨盤骨折、右下肢（太もも半分より下）切断。加療（40日）後、死亡。

- 被災者は、改質ミキサ内で作業をしていた。
- 相方である作業従事者は、被災者が改質ミキサ内にいることに気づかずに退避したものと誤認し、改質ミキサのある作業区域からの退避を無線報告した上で、操作室に改質ミキサを一時稼働（チョイ回し）させる操作を依頼した。
 - ・操作室の操作員は、無線を持っていた作業従事者からのみの退避報告を受けて遠隔により改質ミキサを一時稼働させた。
 - ・無線は2人1組に1つだけの配備となっていた。被災者ではなく相方のみが所持していた。
- 場内巡視のJV職員は、改質ミキサ「チョイ回し」実施の際に、改質ミキサの作業員の退避確認手順の不遵守（目視による退避確認をしていないこと）に、気付くことが出来なかった

- 改質ミキサの点検窓が開いている時は、改質ミキサが稼働しないよう機械設備と連動するセンサー（インターロック機構）を設置する。
- 清掃道具を改質器内部に入らずに清掃が可能なものに改善する。
- 作業員全員が無線を所持する。
- 清掃作業時は常時ブレーカーをOFFの状態として分電盤を施錠した上で鍵をJV職員が管理する。
- 「チョイ回し」の作業が必要な場合はJV職員が分電盤前で作業員の退避を目視確認、加え操作室でも増設した監視カメラで作業員の退避を確認した上で、JV職員が分電盤を解錠してブレーカーをONにして「チョイ回し」に立ち会い、再び清掃作業再開時にOFFにして分電盤を施錠し、その鍵はJVが保有する手順を追加する
- 操作室からミキサ内の様子を確認できるよう、ミキサの直上にカメラを設置する。
- 「チョイ回し」を行う清掃作業の時間帯は、JV職員を1名追加する。
