# MP8近傍敷地境界連続ダストモニタおよび ダストモニタNo. 2の故障事象について

2022年9月12日

東京電力ホールディングス（株）

福島第一廃炉推進カンパニー  
福島第一原子力発電所

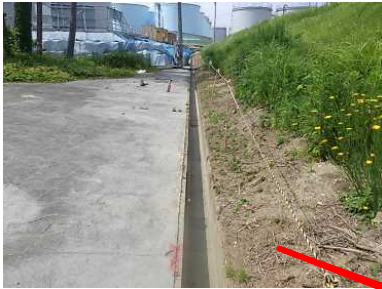
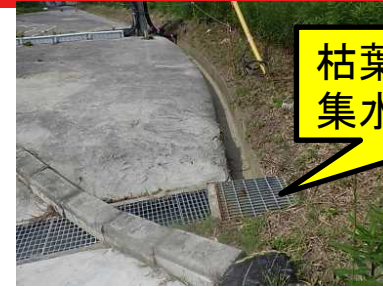
枯葉等が詰まった  
集水柵

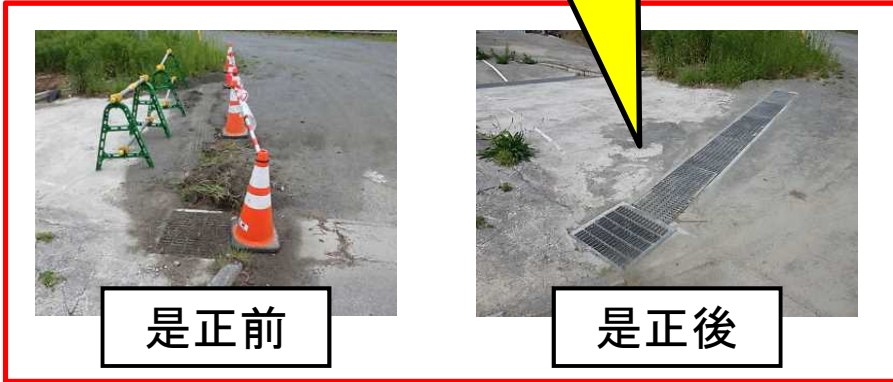
是正前

是正後

- ① 1回／月のMP8周辺の側溝内の清掃に加え、1回／週の頻度で枯葉等の集積などの状況を確認し、必要に応じて清掃を行なう。
- ② 旧展望台道路や局舎の南側に位置する側溝内の土を除去して、排水機能を回復させた(6月6日実施済み)  
これにより、今回、詰まりが発生した集水枡への流入は減少すると考える
- ③ ダストモニタNo.2およびMP8局舎入口扉には、浸水防止対策として、止水板を2022年11月末までに設置完了予定。
