福島第一原子力発電所現地確認報告書

令和4年8月26日（金）

6号機タービン建屋及びコントロール建屋地下階

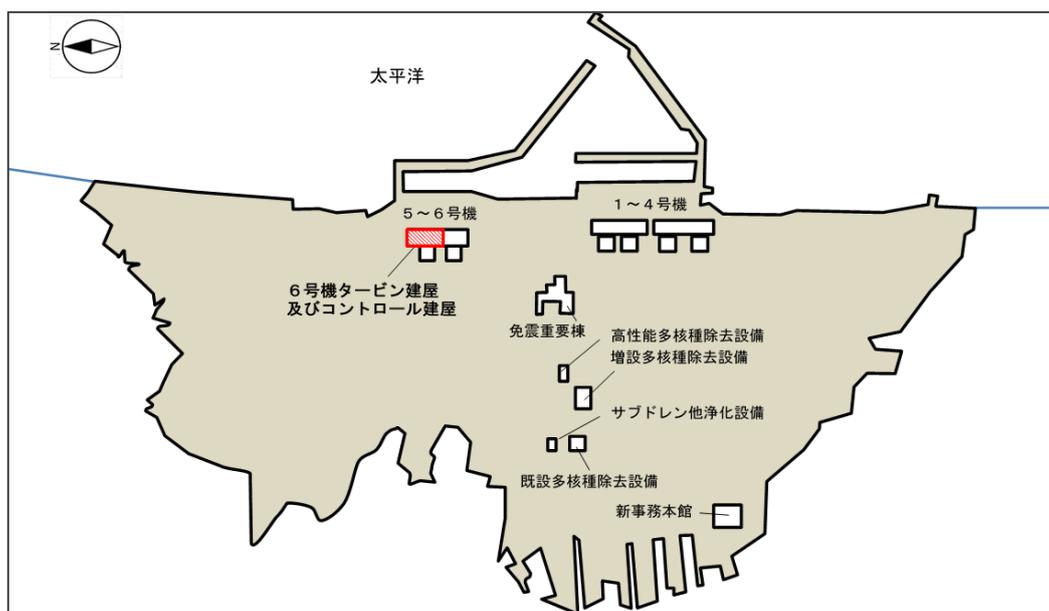
(図1) 福島第一原子力発電所構内概略図

今般、5・6号機サブドレン集水設備復旧工事[※]が完了し、令和4年3月28日から同設備の運用が開始されていることから、6号機タービン建屋滞留水の状況を確認した。（図1）（前回確認：令和3年4月19日、令和4年5月13日）
