# ALPS処理装置出口水のストロンチウム90濃度の 告示濃度限度超えについて

## 福島第一原子力発電所 増設多核種除去設備 (A) 出口水における 一時的なストロンチウム90の濃度上昇の推定原因および再発防止対策について

< 参 考 資 料 >  
2022年10月17日  
東京電力ホールディングス株式会社  
福島第一廃炉推進カンパニー

# 増設ALPS(A) 装置出口水の Sr-90濃度の告示濃度限度超えについて

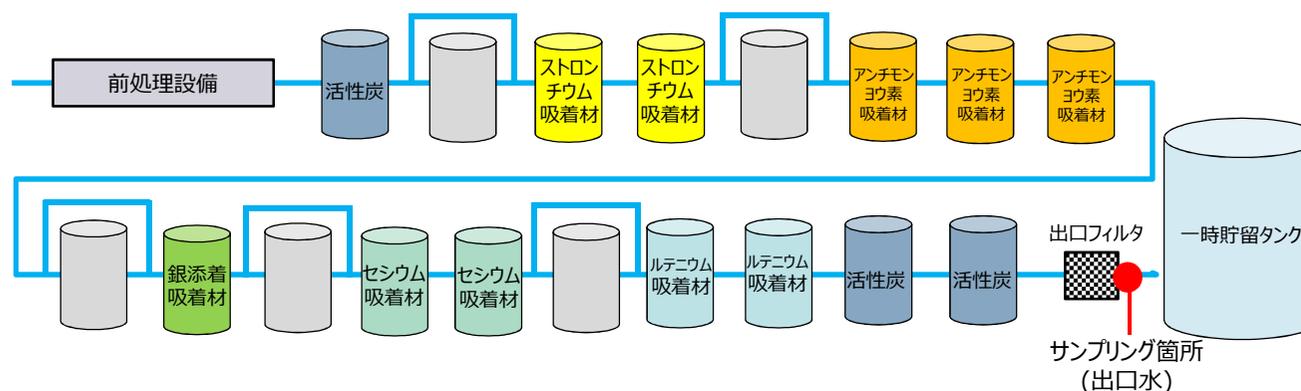
増設ALPS(A)

### ■ 出口水の分析結果(7月28日、8月4日サンプリング分)

核種	7月28日 分析結果	8月4日 分析結果	告示濃度限度
セシウム134	検出限界値未満(<0.35)	検出限界値未満(<0.39)	60
セシウム137	0.99	0.48	90
コバルト60	0.55	0.91	200
アンチモン125	検出限界値未満(<0.48)	検出限界値未満(<0.60)	800
ルテニウム106	検出限界値未満(<1.3)	検出限界値未満(<1.5)	100
ストロンチウム90	93	2.7	30
ヨウ素129	1.0	0.22	9

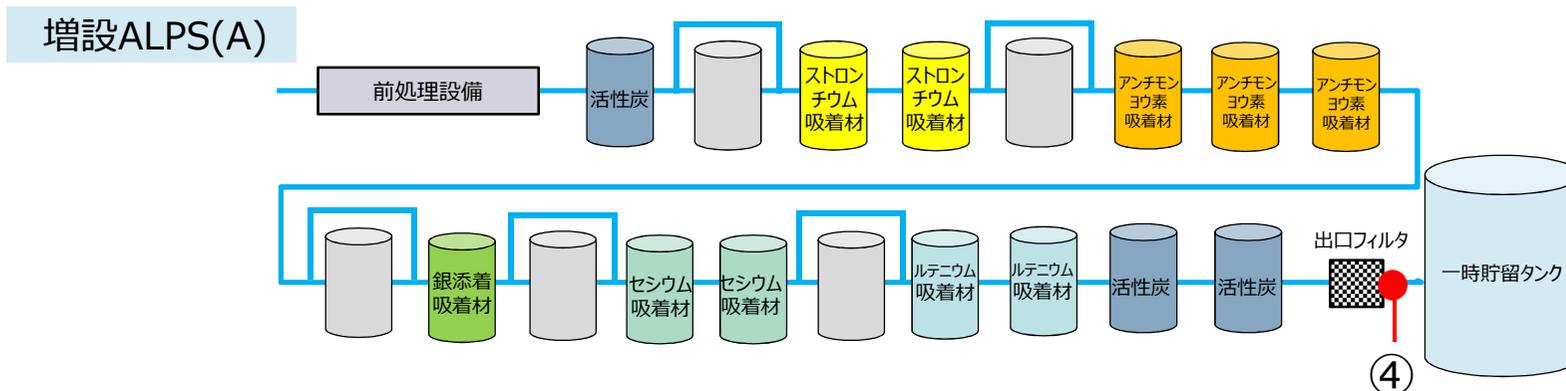
- 増設ALPS(A)の出口(下図、サンプリング箇所④)で9月5日にサンプリングした水を分析した結果、ストロンチウム90の濃度は告示濃度限度を下回る値(0.71~0.81ベクレル/ℓ)であることを確認しています。

核種	分析結果	告示濃度限度
セシウム134	検出限界値未満(<0.16~0.27)	60
セシウム137	0.26~0.60	90
コバルト60	0.38~0.52	200
アンチモン125	検出限界値未満(<0.42~0.54)	800
ルテニウム106	検出限界値未満(<1.2~1.4)	100
ストロンチウム90	0.71~0.81	30
ヨウ素129	分析中	9

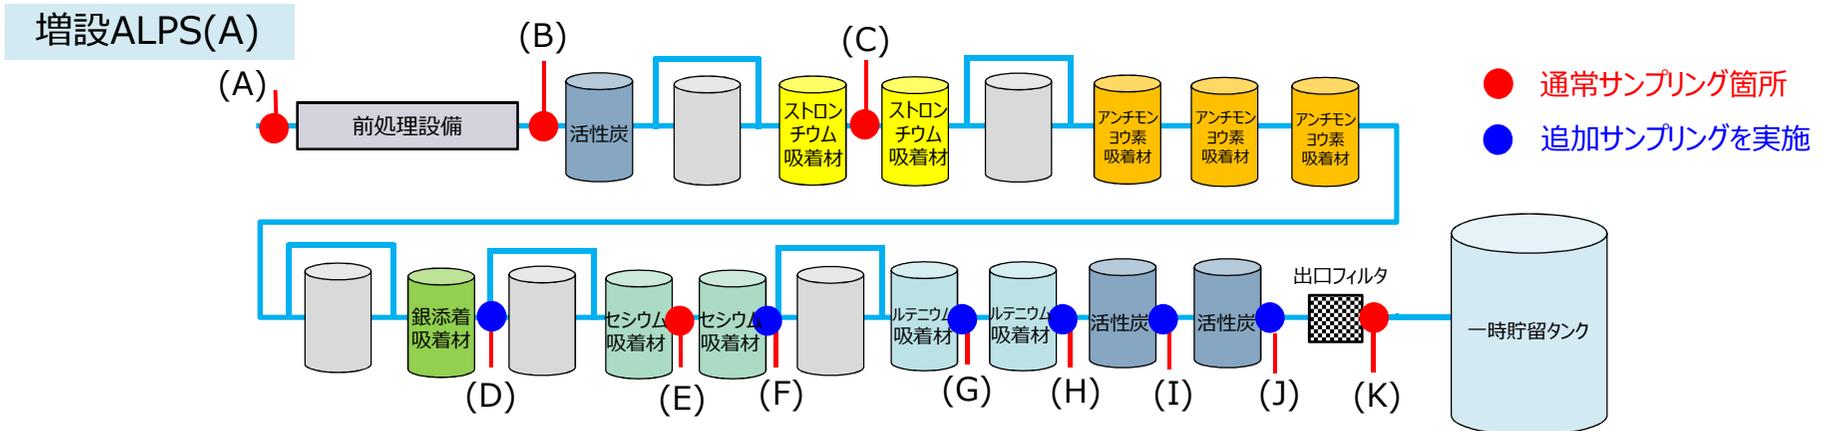
### ①各吸着塔出口の分析結果

- ・主要7核種については、いずれも告示濃度限度を下回り、また告示濃度比総和も1を大きく下回っており、9月5日時点では除去性能が十分確保できていることを確認。
- ・なお、セシウム着塔1,2塔目出口(E)(F)で検出限界値未満であるSr-90が後段の各吸着塔・フィルター出口(G)～(K)で若干上昇しているものの、いずれも告示濃度限度に比べて十分低い値であり、除去性能として問題ないことを確認した。
