## 福島第一原子力発電所現地確認報告書

令和4年9月28日（水）

- ・ 5・6号機海側工事エリア
- ・ 5号機西側法面

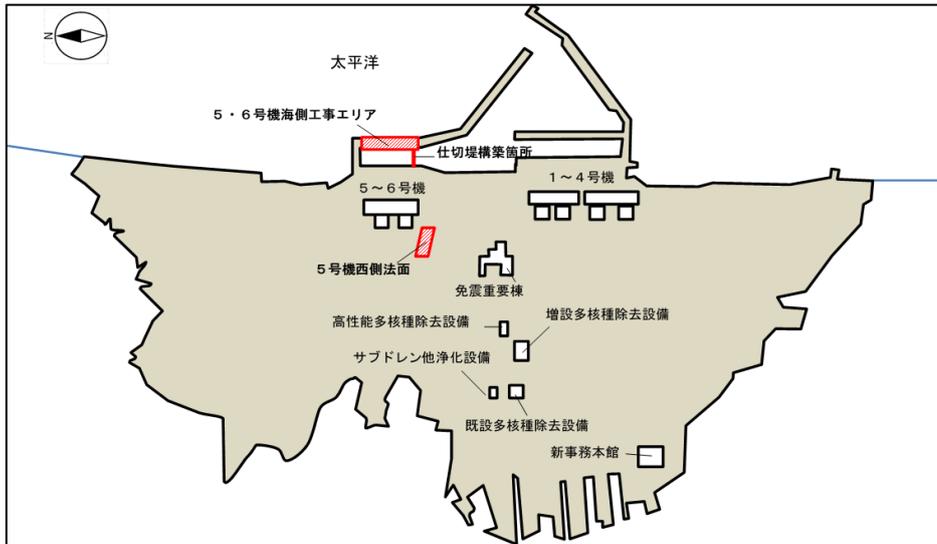
(図1) 福島第一原子力発電所構内概略図

本年8月から工事が行われている多核種除去設備等処理水希釈放出設備及び関連施設設置工事のうち、今回は、5・6号機海側工事エリアで行われている希釈用海水の取水に関連する仕切堤設置工事等の状況を確認した。
