## 福島第一原子力発電所現地確認報告書

1 確認日  
令和4年10月5日（水）

2 確認箇所  
K4タンクエリア

3 確認項目  
K4タンクエリアの現況

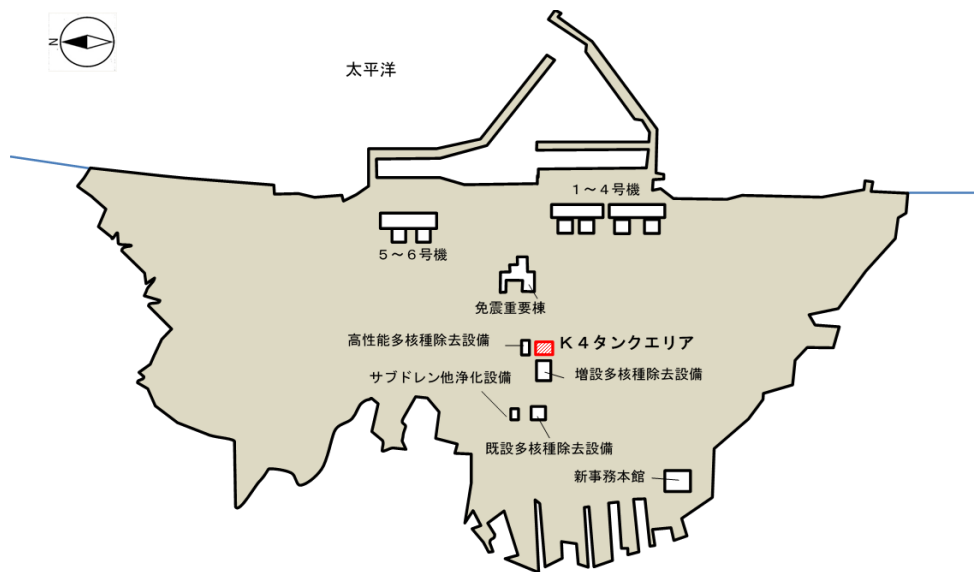
(図1) 福島第一原子力発電所構内概略図

多核種除去設備等処理水希釈放出設備設置に伴い、昨年12月より環境整備工事が、本年8月4日から多核種除去設備等処理水希釈放出設備及び関連施設設置工事が行われている。測定・確認用設備として、測定・確認用タンクはK4エリアタンク（計約30,000m<sup>3</sup>）を転用し、A～C群、各10基（1基約1,000m<sup>3</sup>）とし、タンク群毎に①受入工程、②測定・確認工程、③放出工程をローテーションしながら運用するとともに、②測定・確認工程では循環・攪拌により均一化した水を採用して分析を行うこととしている。そのため、K4タンクエリアにおいて、処理水を受入・循環・移送するための配管（以下「配管」という。）の設置工事等が行われていることから、前回に続き状況を確認した。（前回確認：[令和4年9月21日](#)）（図1、写真1）
