福島第一原子力発電所現地確認報告書

令和4年10月3日（月）

- ・伐採木一時保管エリアT
- ・モニタリングポストNo. 8周辺

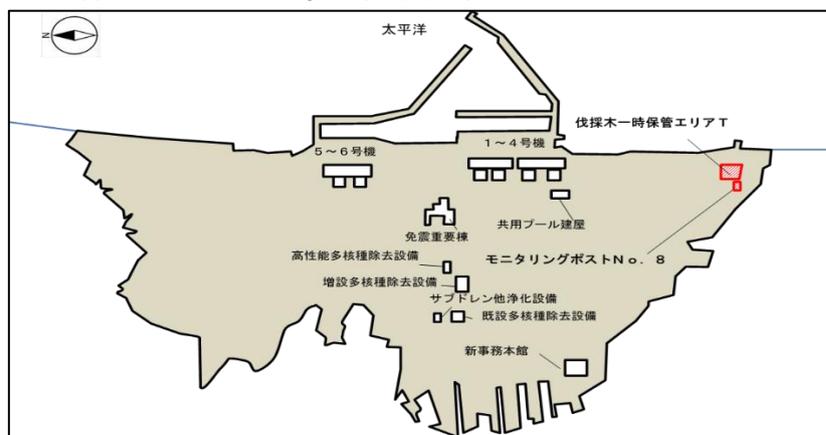
(図1) 福島第一原子力発電所構内概略図

当該エリアでは、令和元年10月の台風19号や令和3年7月の台風8号の影響等で西側法面の一部崩落や進入路の亀裂発生などの事象が発生しており、崩落を防止する対策等が行われていることから、その後の状況について確認した。（図1）（前回確認：[令和3年7月29日](#)）
