福島第一原子力発電所現地確認報告書

令和4年10月18日（火）

- ・固体廃棄物貯蔵庫第10棟建設予定地
- ・使用済セシウム吸着塔一時保管施設（第三施設）

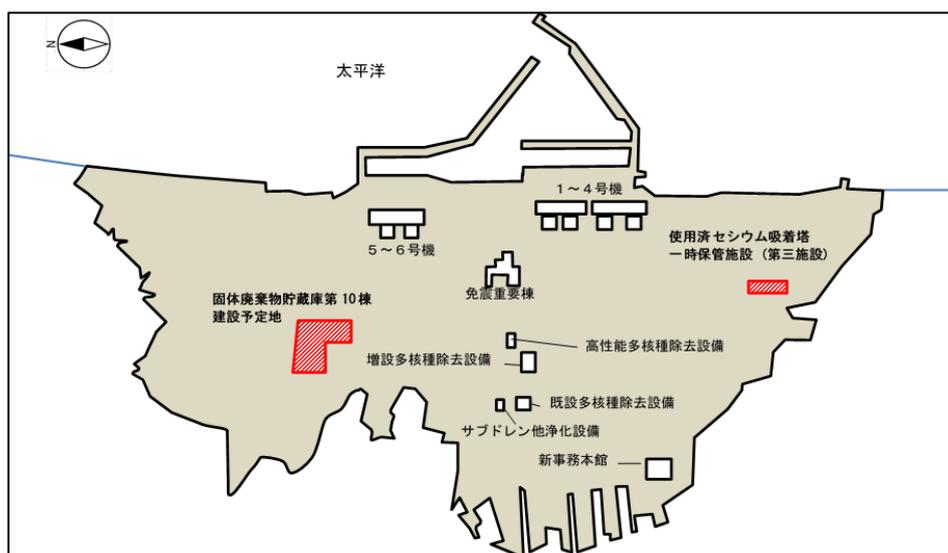
（図1）福島第一原子力発電所構内概略図

- （1）固体廃棄物貯蔵庫第10棟建設に係る地盤改良工事の状況について
廃炉作業で発生する瓦礫等の屋外一時保管を解消するため、固体廃棄物貯蔵庫第10棟を建設する工事が進められていることから、現場の状況を確認した。なお、固体廃棄物貯蔵庫第10棟はA～C棟の3棟から成り、前回確認時、地盤改良工事の準備が進められていることを確認している。（図1）
