## 福島第一原子力発電所現地確認報告書

令和4年9月1日（木）

瓦礫類一時保管エリアA1

K4タンクエリア

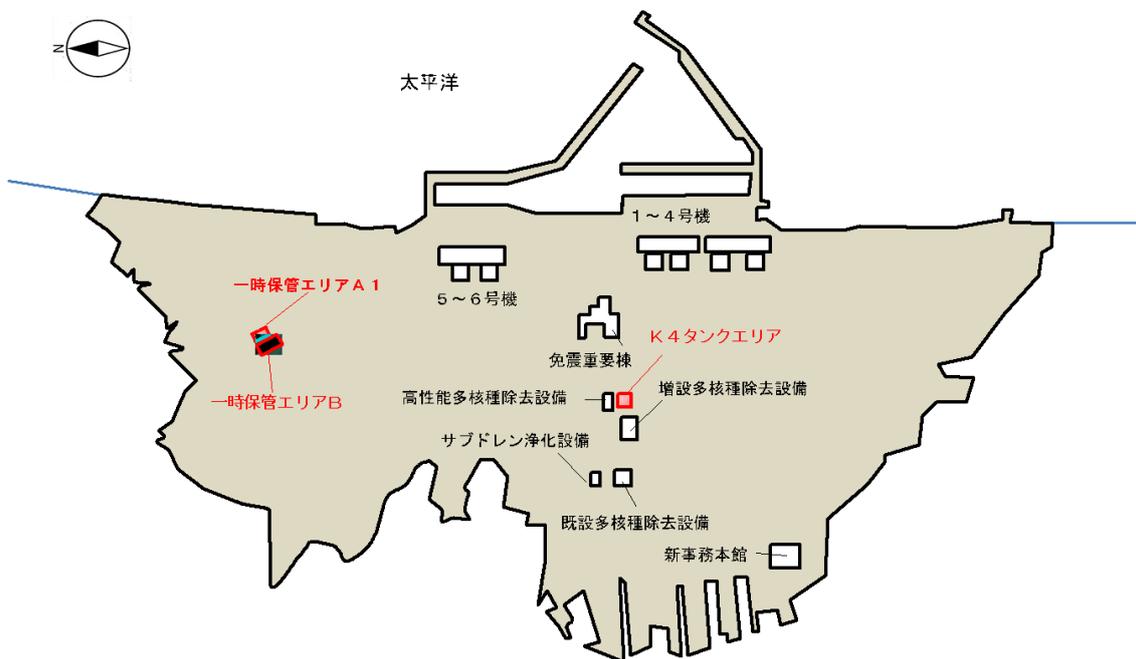
(図1) 福島第一原子力発電所構内概略図

東日本大震災以降、30mSv/h以下の瓦礫類を一時保管するためのエリアとして運用されていた瓦礫類一時保管エリアA1（以下「一時保管エリアA1」という。）は低線量率の瓦礫類を保管するためのエリアへの転用が行われた。前回（令和4年1月14日）は保管施設の整備を行っていたので、その後の状況を確認した。（図1）
