福島第一原子力発電所現地確認報告書

1～4号サブドレン他集水設備移設予定箇所（ろ過水タンク西側）

1～4号サブドレン他集水設備移設予定箇所の整備状況

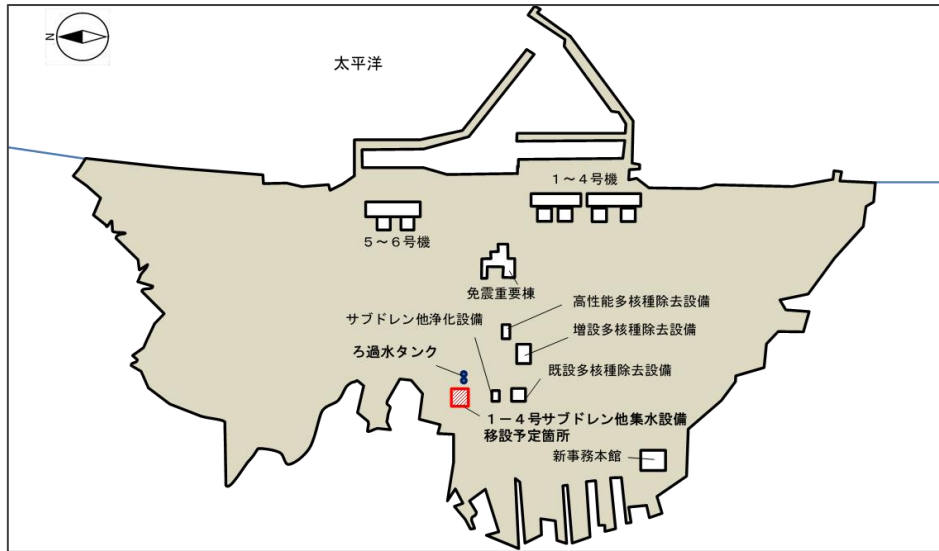
(図1) 福島第一原子力発電所構内概略図

津波対策の一環として、現在 T.P. 2.5m 盤に設置している 1～4 号サブドレン他集水設備を高台（T.P. 33.5m 盤）に機能移転する工事のうち、移設予定先のろ過水タンク西側のエリア整備が令和3年7月から実施されていることから、作業の進捗状況を確認した。（図1）（前回確認日：令和4年9月14日）
