福島第一原子力発電所現地確認報告書

固体廃棄物貯蔵庫第10棟建設予定地

固体廃棄物貯蔵庫第10棟建設に係る地盤改良工事の状況

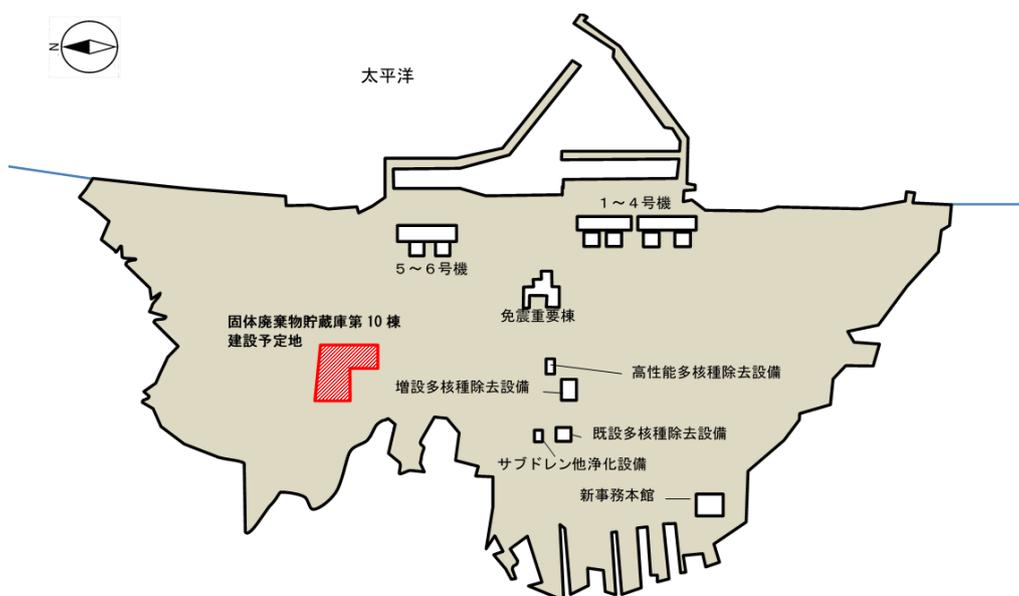
（図1）福島第一原子力発電所構内概略図

廃炉作業で発生する瓦礫等の屋外一時保管を解消するため、固体廃棄物貯蔵庫第10棟を建設する工事が進められていることから、現場の状況を確認した。なお、固体廃棄物貯蔵庫第10棟はA～C棟の3棟から成り、前回確認時、地盤改良工事が進められていることを確認している。（図1）（前回確認：[令和4年10月18日](#)）
