## 福島第一原子力発電所現地確認報告書

令和4年11月30日（水）

2・3号機建屋西側

陸側遮水壁におけるブライン（冷媒）の滴下状況

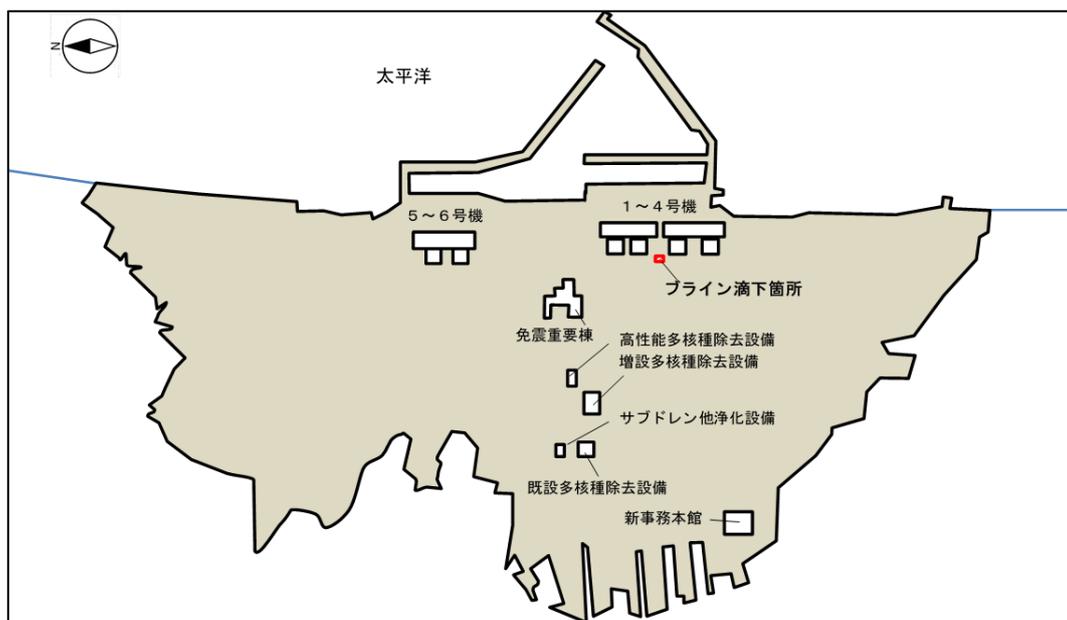
（図1）福島第一原子力発電所構内概略図

令和4年11月28日に陸側遮水壁のブライン供給配管において、現場をパトロール中の協力企業の作業員が5秒に1滴程度の頻度でブラインが滴下している事象を確認した。東京電力では、今後、ブラインの滴下箇所の復旧作業等予定していることから、その状況を確認した。（図1）（写真1）
