福島第一原子力発電所現地確認報告書

令和4年12月14日（水）

5／6号機西側（減容処理設備建屋建設現場）

減容処理設備建屋建設工事の状況

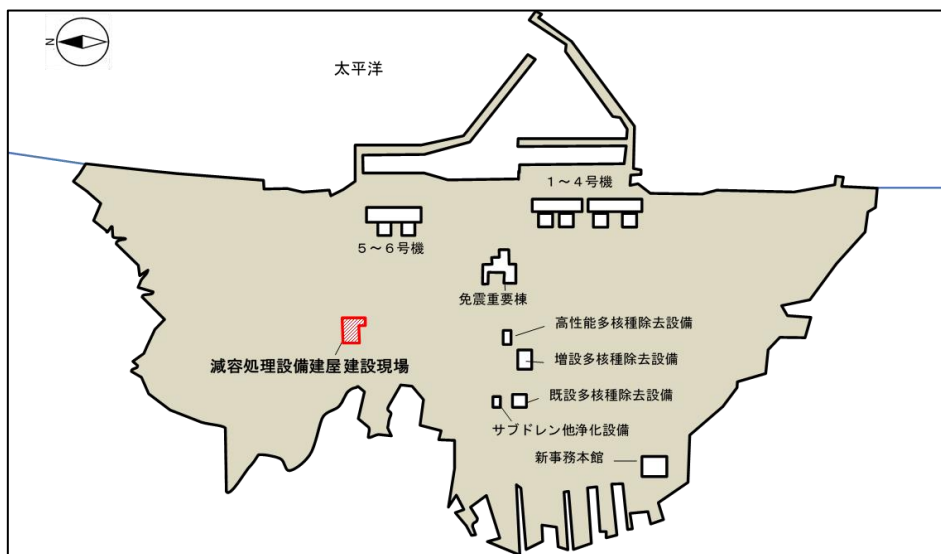
（図1）福島第一原子力発電所構内概略図

東京電力では令和10年度までに廃炉作業で発生した瓦礫類など固体廃棄物の屋外保管の解消を図るため、瓦礫類のうち金属及びコンクリートの減容処理設備の建設を進めていることから、状況を確認した。（図1）（前回確認：[令和4年6月13日](#)、臨検監督同行（[令和4年9月27日](#)））（写真1）
